### **ORIENTAÇÃO DE OBRA: Quadra J – Lote 10**

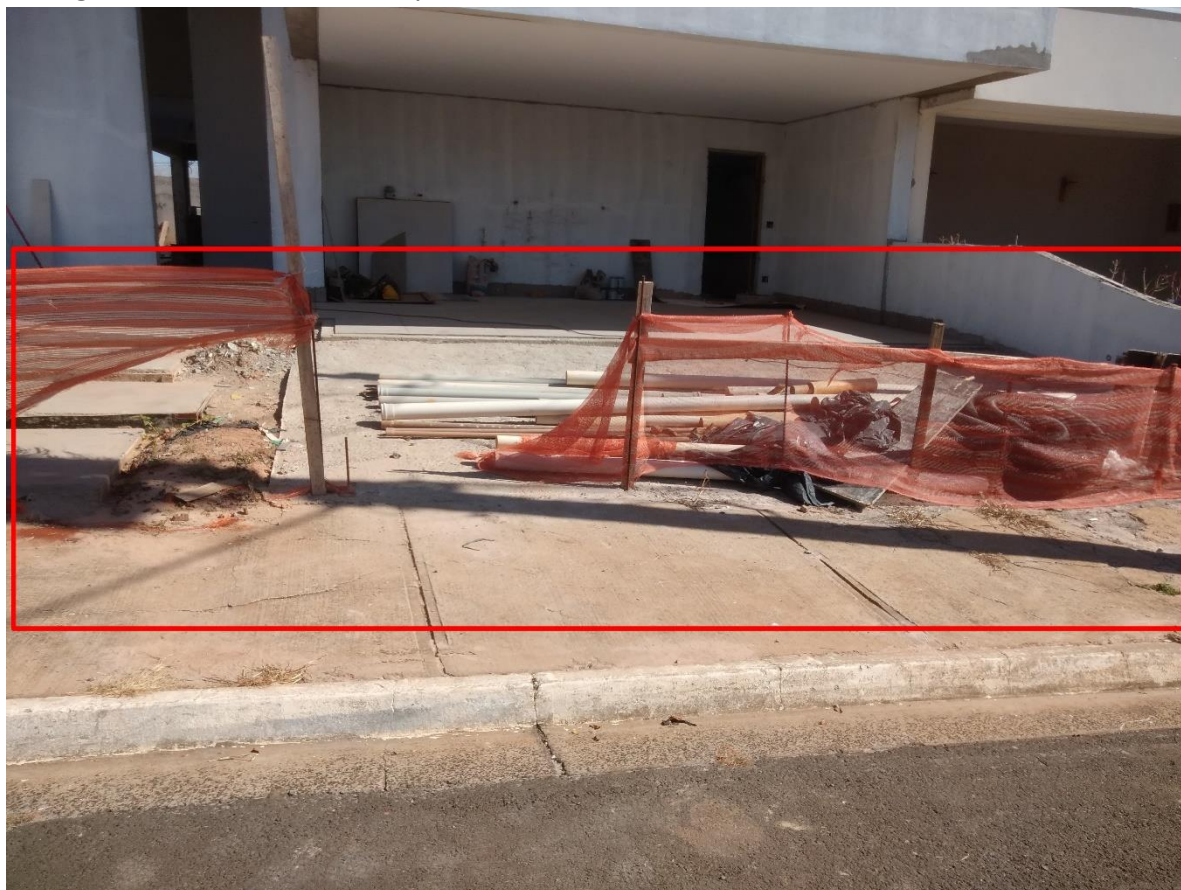
1 – Favor providenciar a regularização da tela de proteção que se encontra danificada, visando evitar acessos a obra, precavendo possíveis acidentes.

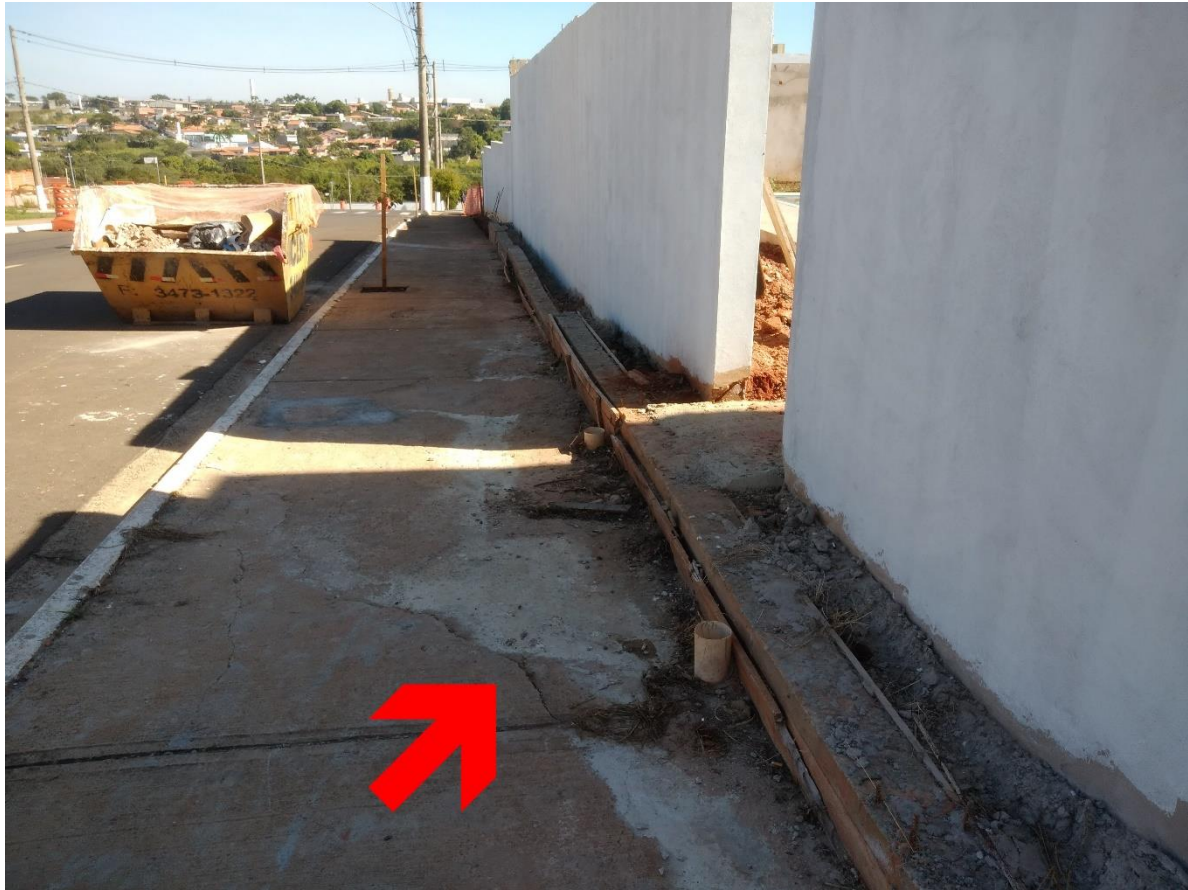
2 – Providenciar uma limpeza na calçada da obra que se encontra suja com resíduos de obra, visando evitar possíveis acidentes.
