### **ORIENTAÇÃO DE OBRA: Quadra 08 – Lote 17**

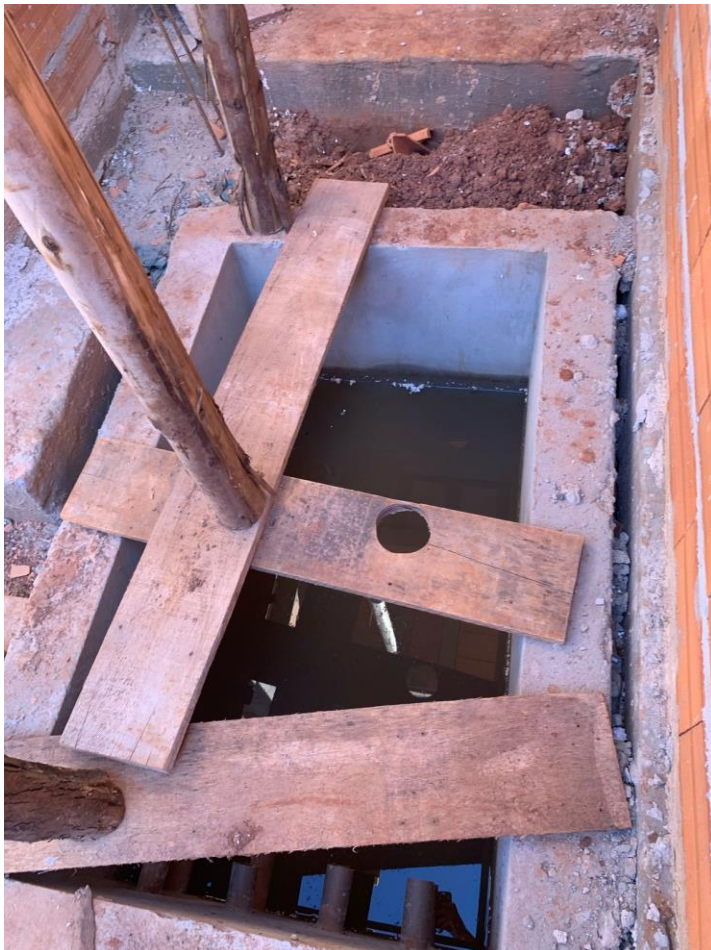
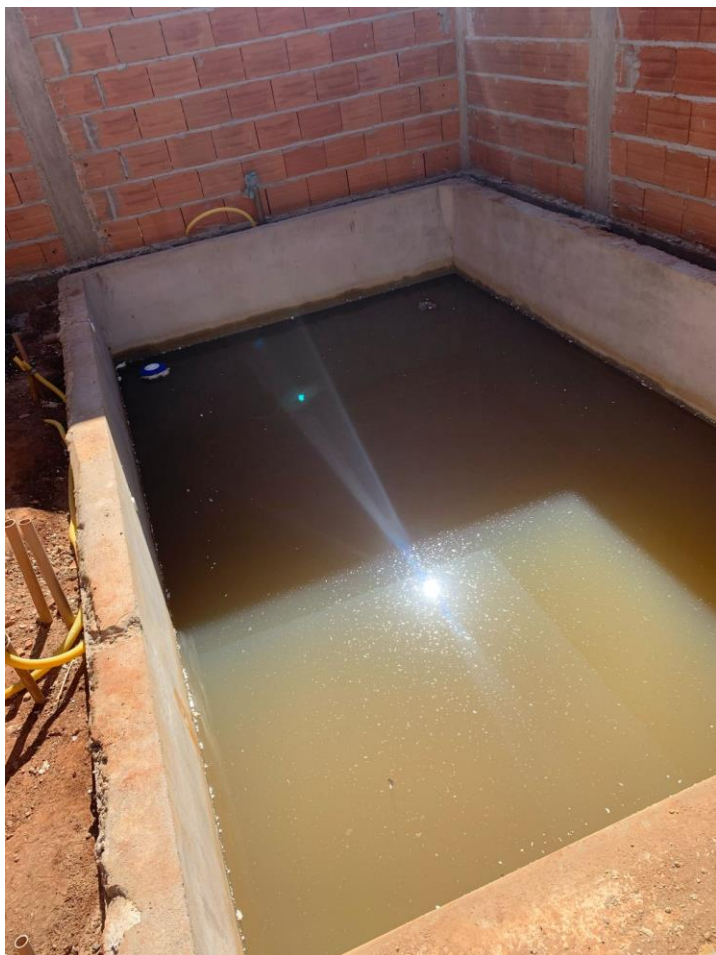
1 – Atenção com água a parada na piscina e providenciar adequação com cloro ou a remoção completa da água na casa de máquinas, local propício para a proliferação de mosquitos da dengue.

**Observação:** Visita realizada em 04/03/25, prazo para adequação de **48h** a partir do recebimento desta orientação. Caso a situação relatada acima esteja regularizada, favor desconsiderar a orientação e seguir o andamento da obra.
