ORIENTAÇÃO DE OBRA: Quadra K – Lote 02

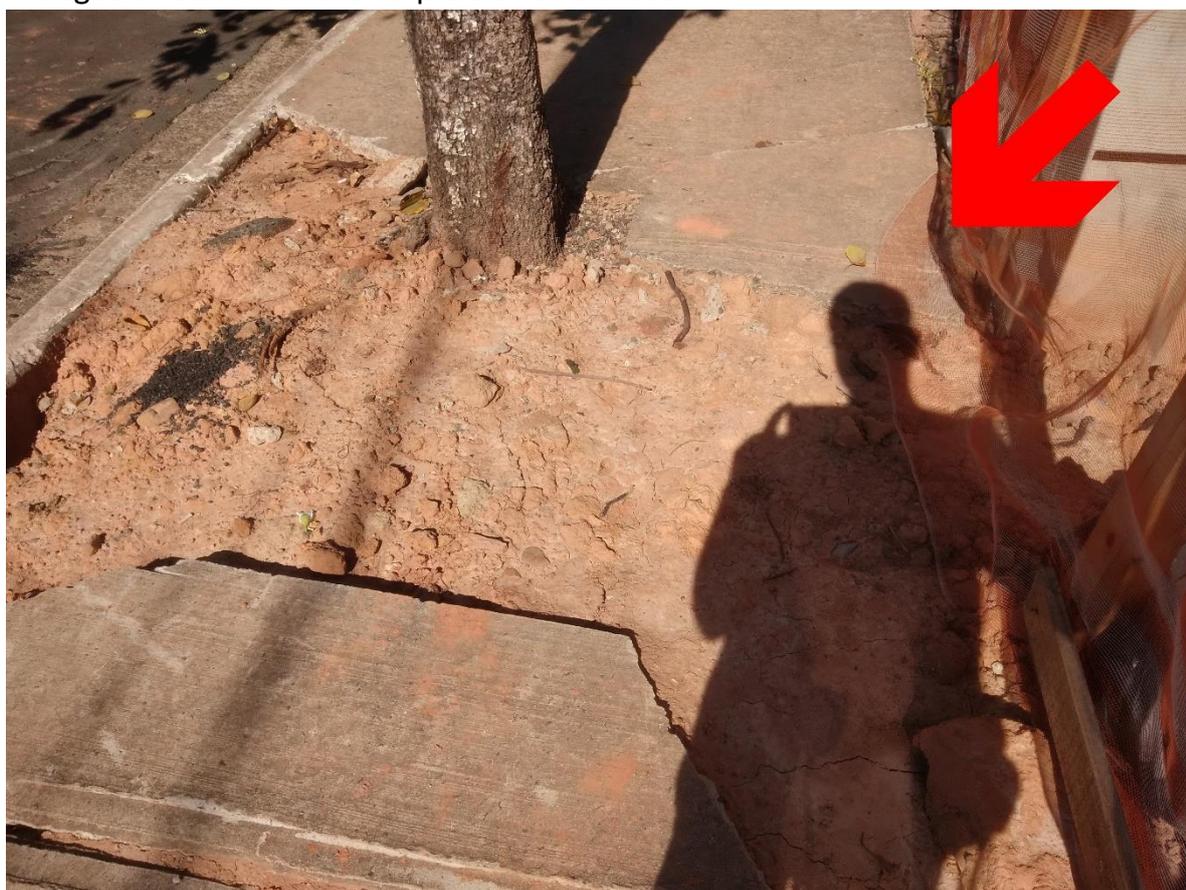
1 – Atenção a calçada que se encontra danificada devido ao serviço executado na obra, favor providenciar o cercamento com tela de proteção e a regularização da calçada urgente.

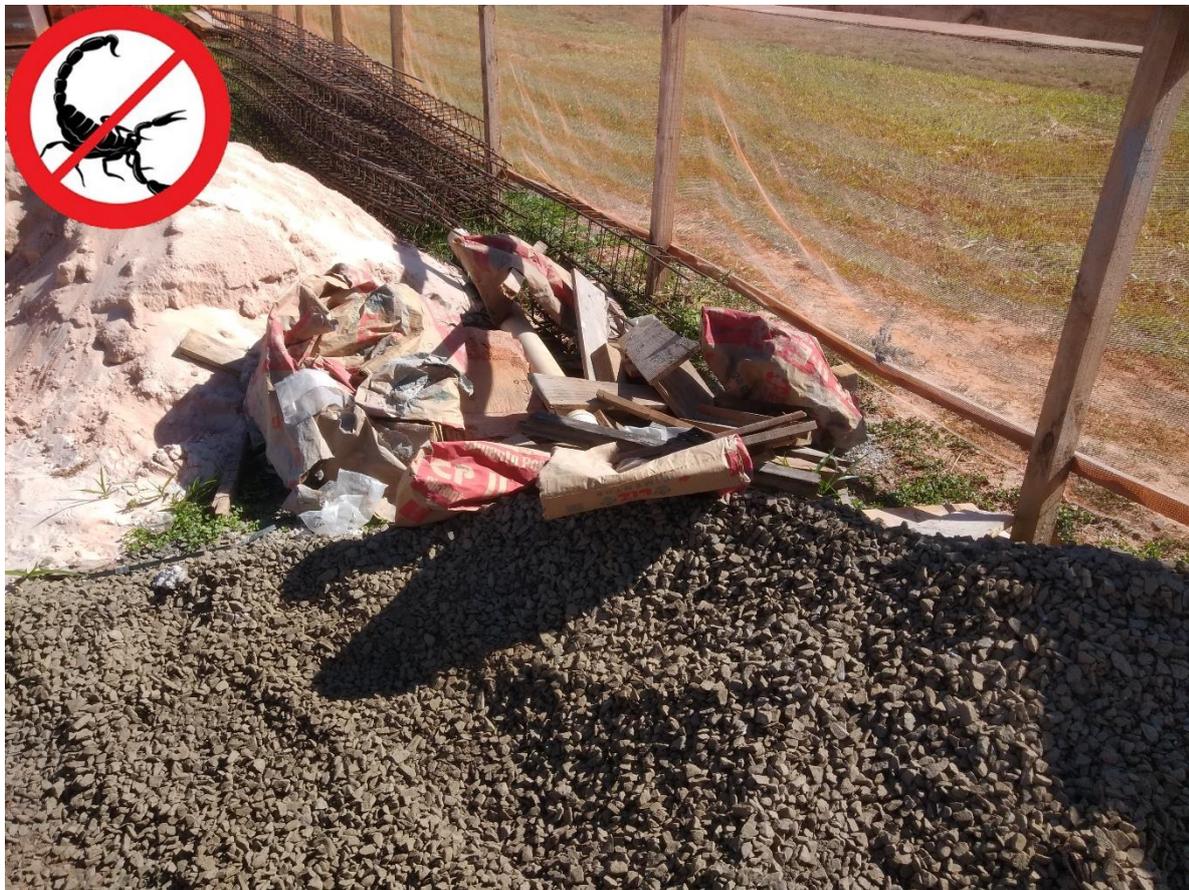
2 – Favor providenciar a remoção dos entulhos presentes na obra, visando evitar um local de proliferação de animais peçonhentos.
