ORIENTAÇÃO DE OBRA: Quadra J – Lote 10

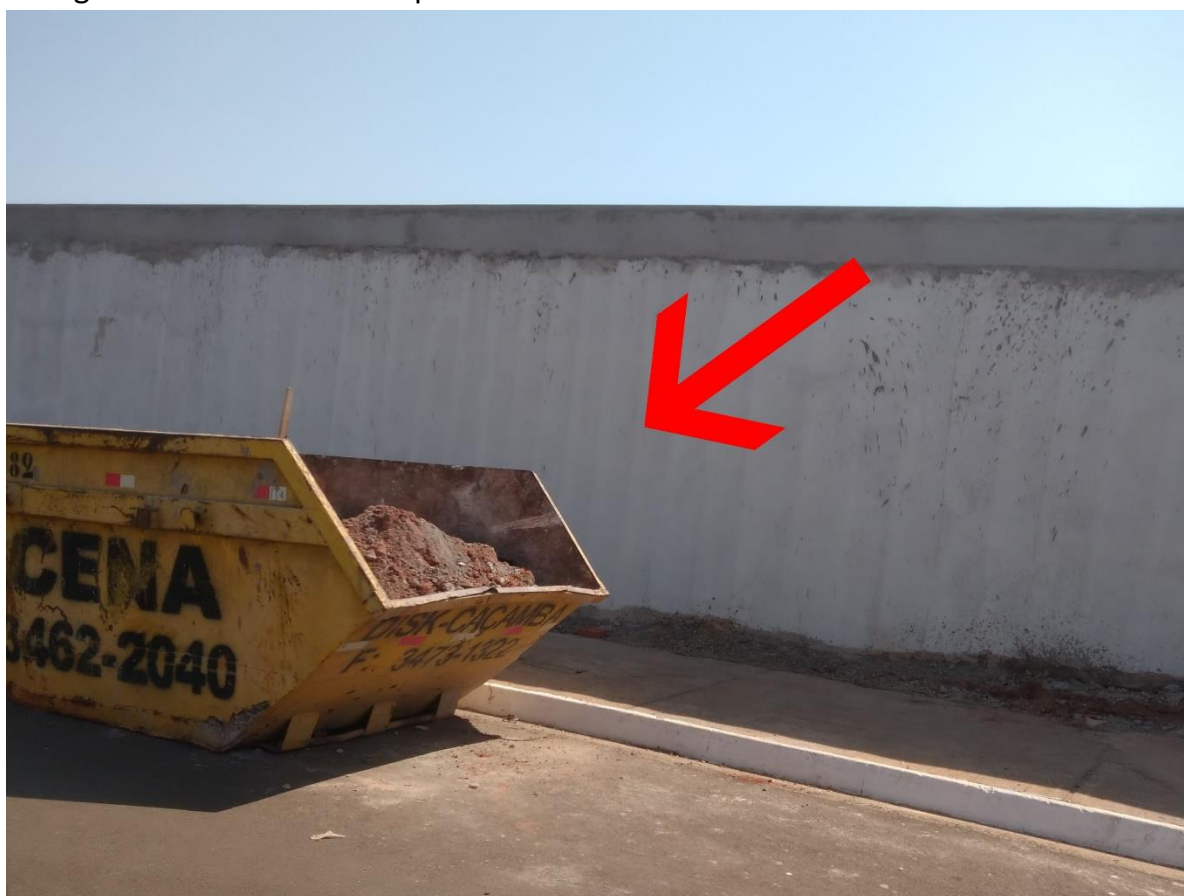
Identificamos conforme fotografia abaixo, a seguinte irregularidade em desacordo com as especificações estatutárias a saber:

Segue a foto em anexo do problema relatado.

1 – Providenciar a colocação de tela de proteção na caçamba, visando evitar que os materiais leves se espalhem pela via.

Observação: Visita realizada em 19/08/24, prazo para adequação de **48h** a partir do recebimento desta orientação. Caso a situação relatada acima esteja regularizada, favor desconsiderar a orientação e seguir o andamento da obra.
