ORIENTAÇÃO DE OBRA: QUADRA 02 – LOTE 16

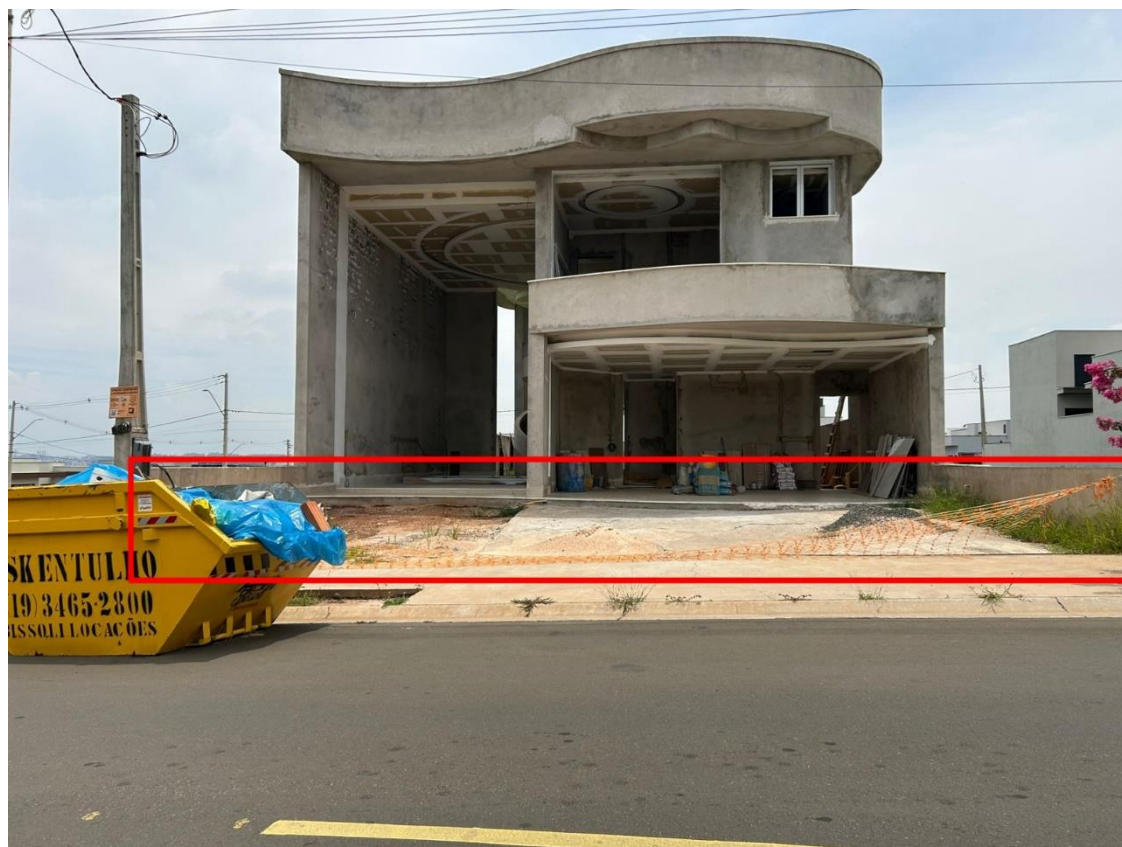
1 – Atenção a obra com tela de proteção caída, favor providenciar a regularização, visando evitar acessos a obra, precavendo possíveis acidentes.

Observação: Visita realizada em 07/01/25, prazo para adequação de **48h** a partir do recebimento desta orientação. Caso a situação relatada acima estiver regularizada, favor desconsiderar a orientação e seguir o andamento da obra.
