**Obs.: Segunda orientação a respeito do entulho na obra.**

**ORIENTAÇÃO DE OBRA: Quadra 03 – Lote 02**

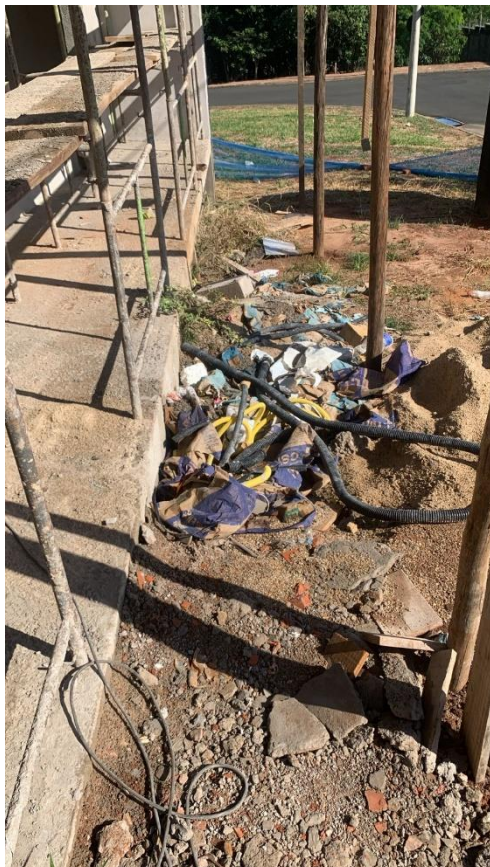
Identificamos conforme fotografia abaixo, a seguinte irregularidade em desacordo com as especificações estatutárias a saber:

Segue a foto em anexo do problema relatado.

1 – Providenciar uma caçamba para realizar o descarte de entulho acumulado na obra.

**Observação:** Visita realizada em 12/03/25, prazo para adequação de **72h** a partir do recebimento desta orientação. Caso a situação relatada acima esteja regularizada, favor desconsiderar a orientação e seguir o andamento da obra.
