ORIENTAÇÃO DE OBRA: QUADRA 05 – LOTE 06

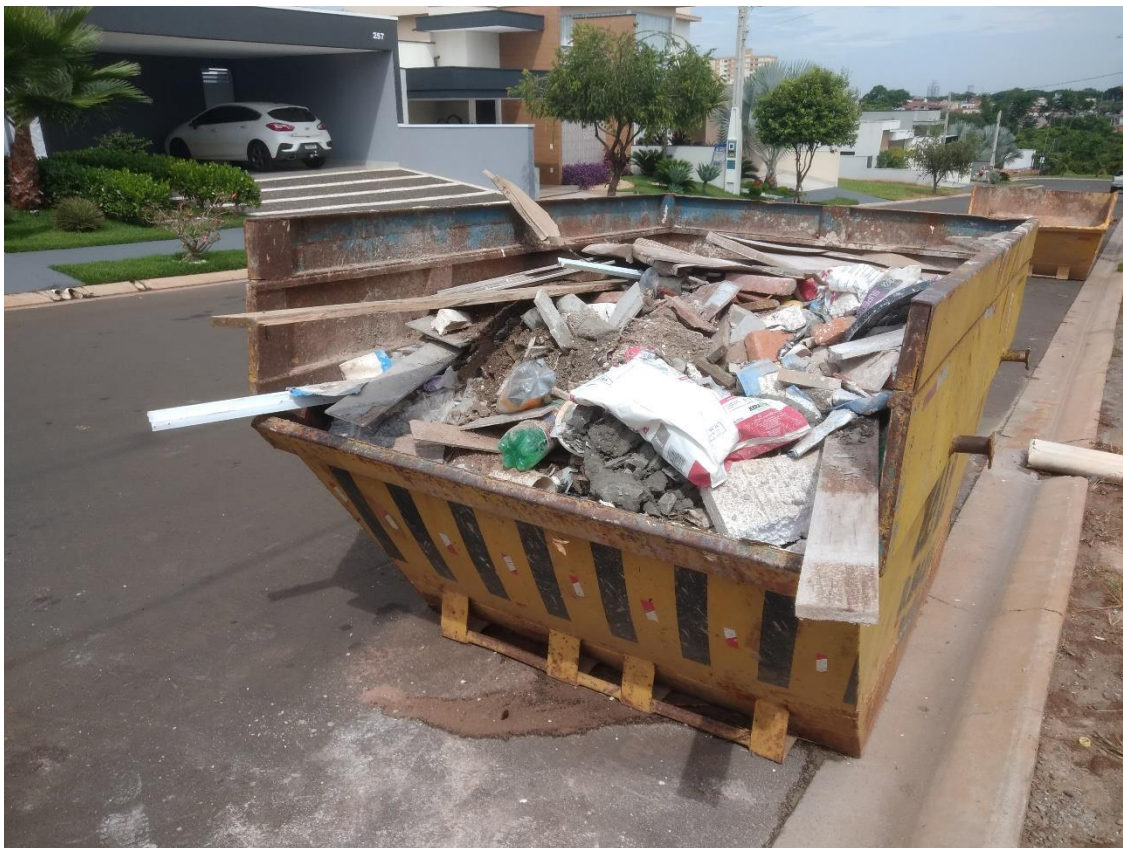
Identificamos conforme a fotografia abaixo, a seguinte irregularidade em desacordo com as especificações estatutárias a saber:

Segue a foto em anexo do problema relatado.

1 – Providenciar o fechamento da caçamba com tela de proteção, visando evitar que os materiais leves se espalhem pela via.

Observação: Visita realizada em 10/12/24, prazo para adequação de **48h** a partir do recebimento desta orientação. Caso a situação relatada acima estiver regularizada, favor desconsiderar a orientação e seguir o andamento da obra.
