ORIENTAÇÃO DE OBRA: QUADRA 01 – LOTE 11

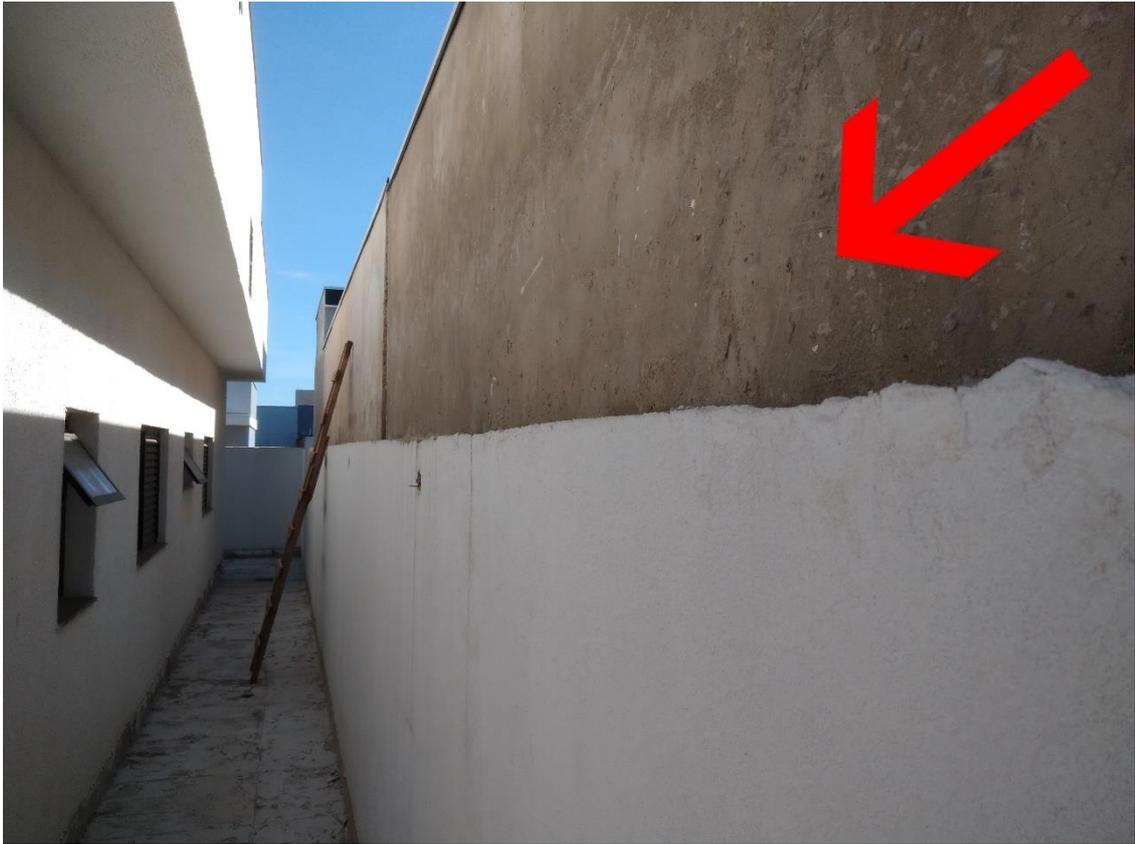
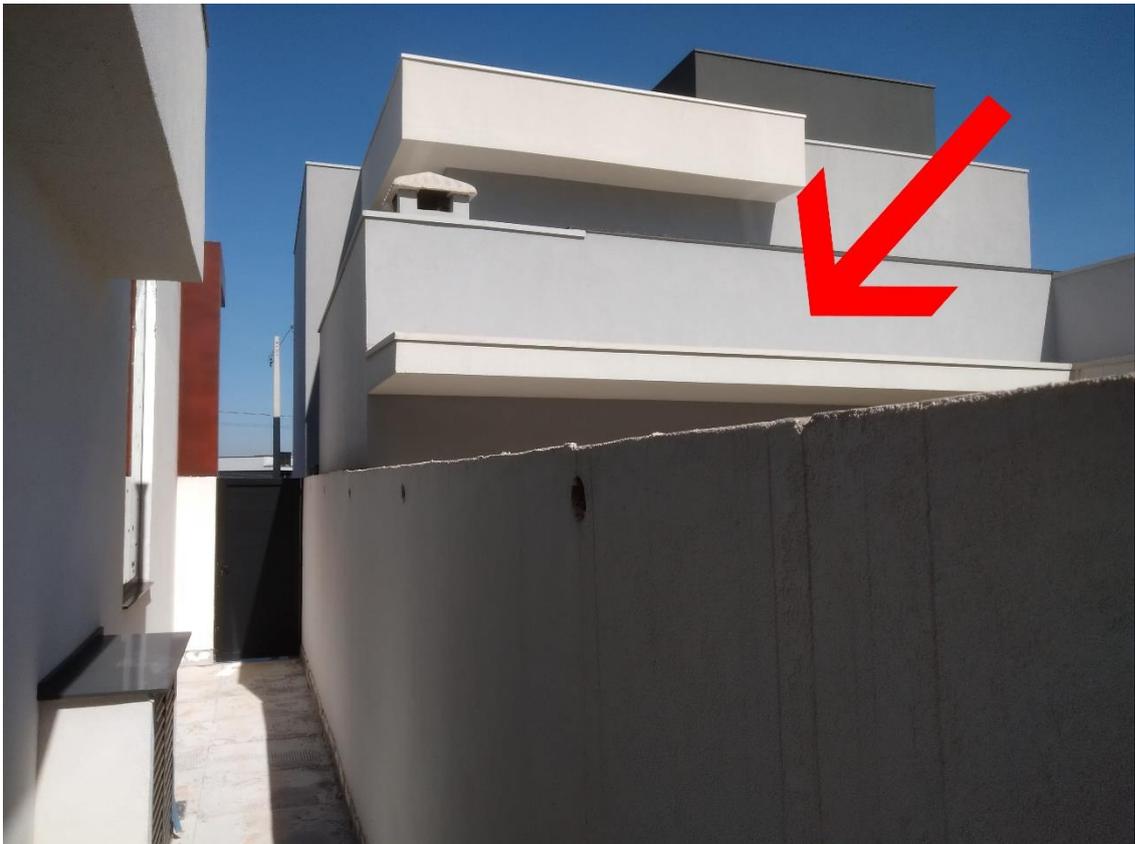
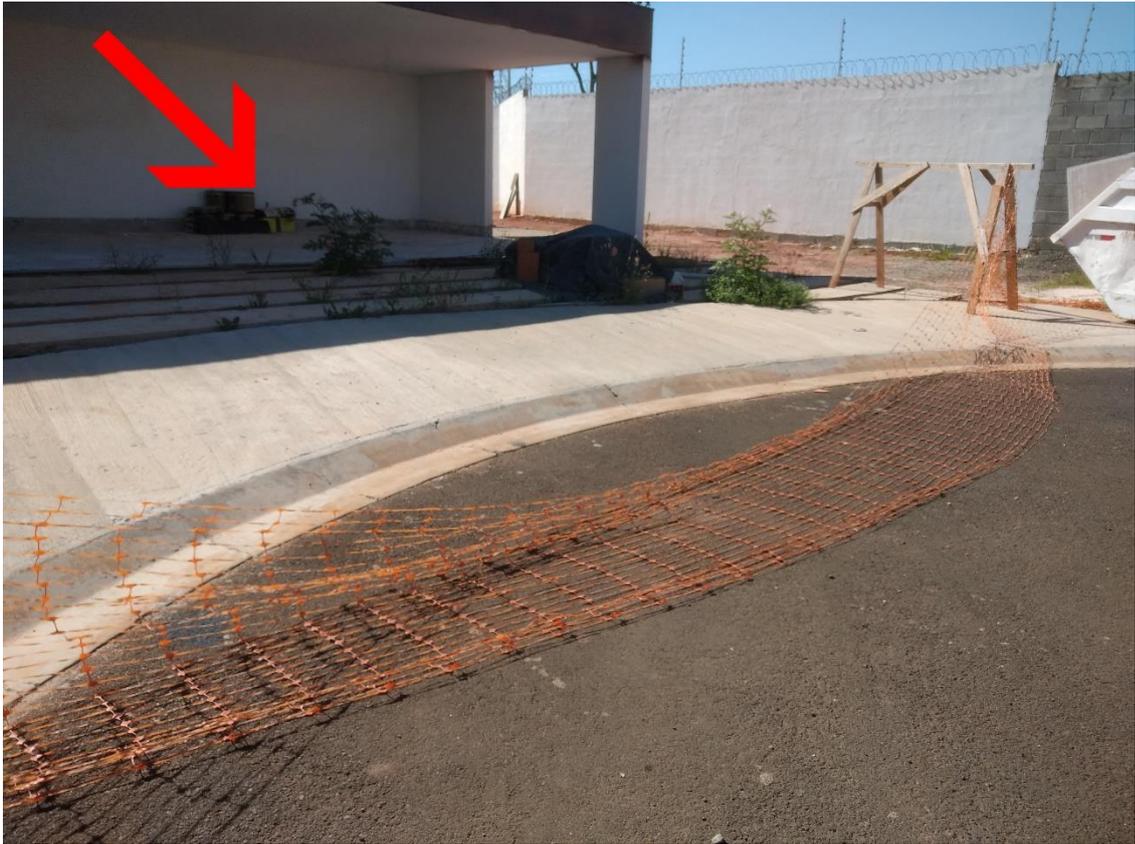
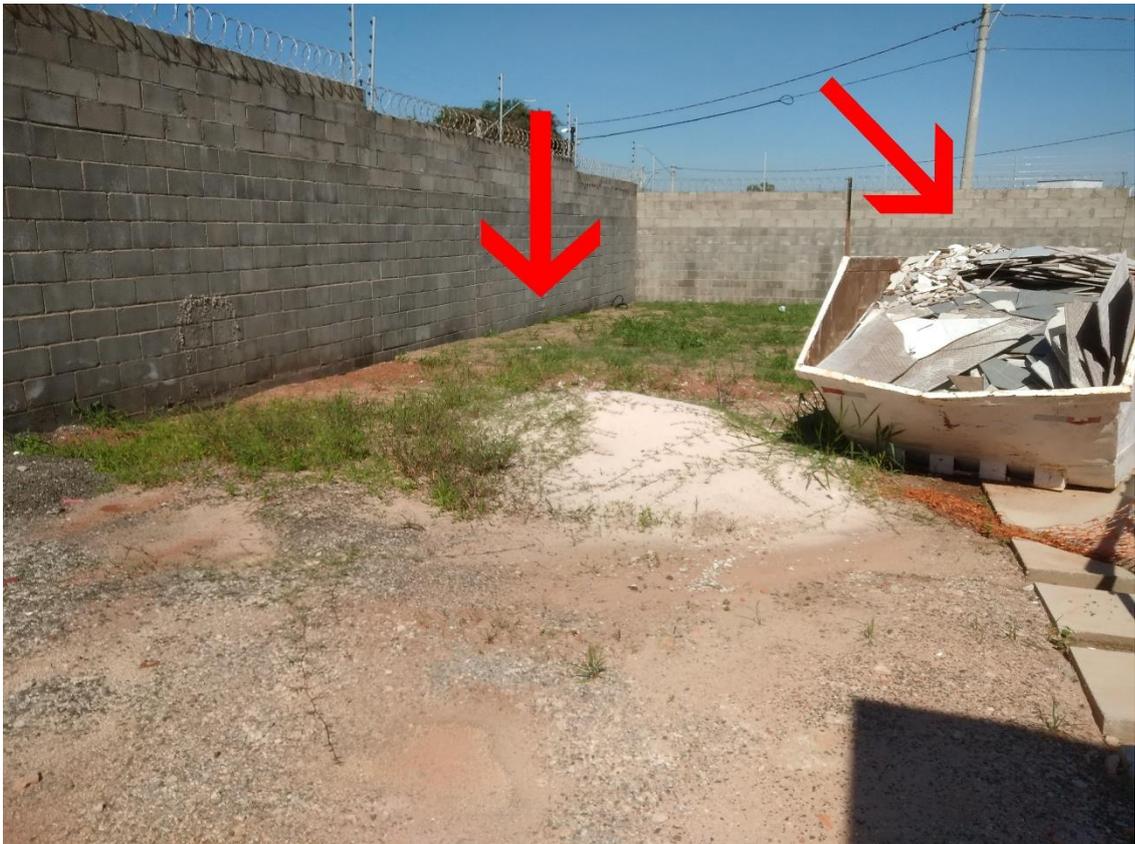
Alerta: Quinta orientação sobre colocação de rufos e pingadeiras no muro de divisa lateral, caso não houver adequação será passível de aplicação de MULTA.

Alerta: Terceira orientação sobre remoção de mato alto, caso não houver adequação será passível de aplicação de MULTA.

Alerta: Segunda orientação sobre tela de proteção caída, favor providenciar a regularização.

Identificamos conforme a fotografia abaixo, a seguinte irregularidade em desacordo com as especificações estatutárias a saber:

- 1 – Providenciar a colocação de pingadeiras e rufos nos muros de divisa lateral e posterior, visando evitar problemas de infiltração em ambos os muros.
- 2 – Tela de proteção caída, favor providenciar a regularização, visando evitar acessos na obra, precavendo possíveis acidentes.
- 3 – Providenciar a colocação da tela de proteção na caçamba, visando evitar que os resíduos leves se espalhem.
- 4 – Providenciar a remoção de mato alto presente na obra, visando evitar um local de proliferação de animais peçonhentos.

Observação: Visita realizada em 12/11/24, prazo para adequação de **48h** a partir do recebimento desta orientação. Caso a situação relatada acima estiver regularizada, favor desconsiderar a orientação e seguir o andamento da obra.
