ORIENTAÇÃO DE OBRA: QUADRA 05 – LOTE 18

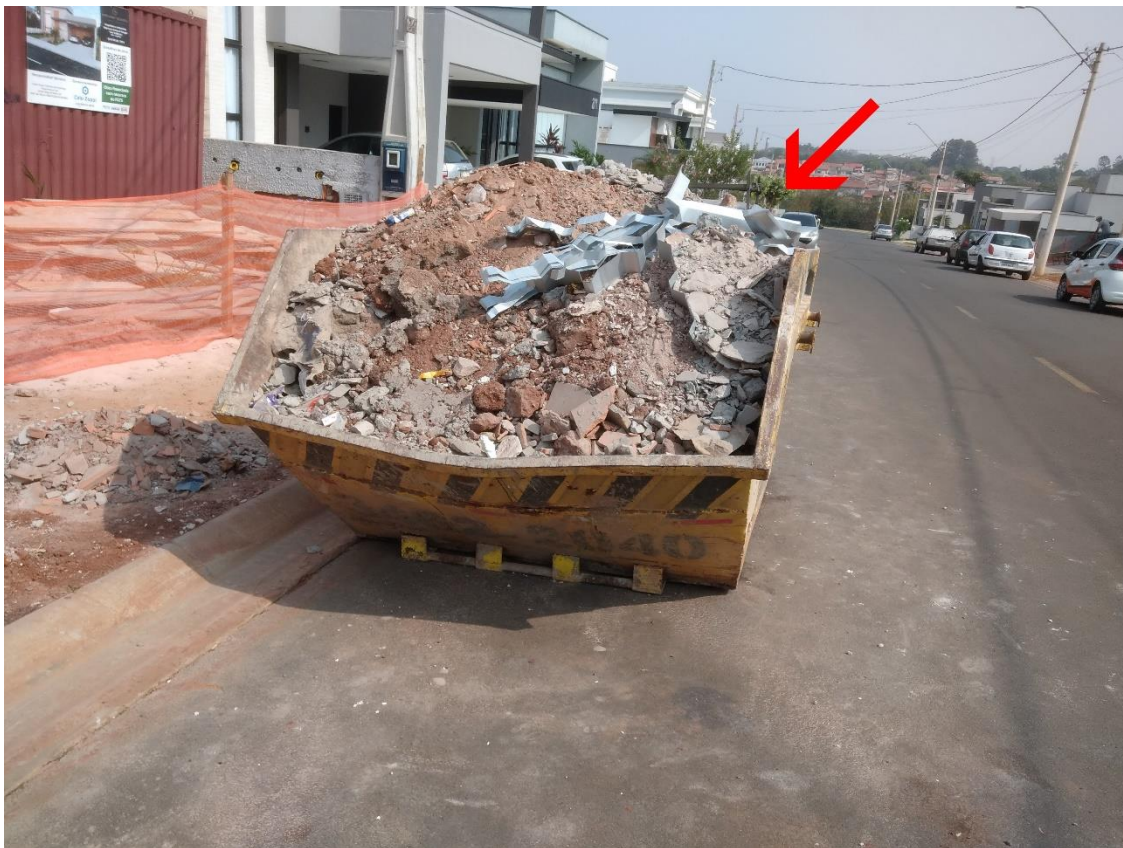
1 – Atenção a caçamba sem tela de proteção, favor providenciar a colocação visando evitar que os resíduos caiam sobre a via.

Observação: Visita realizada em 10/09/24, prazo para adequação de **48h** a partir do recebimento desta orientação. Caso a situação relatada acima estiver regularizada, favor desconsiderar a orientação e seguir o andamento da obra.
