ORIENTAÇÃO DE OBRA: Quadra C – Lote 12

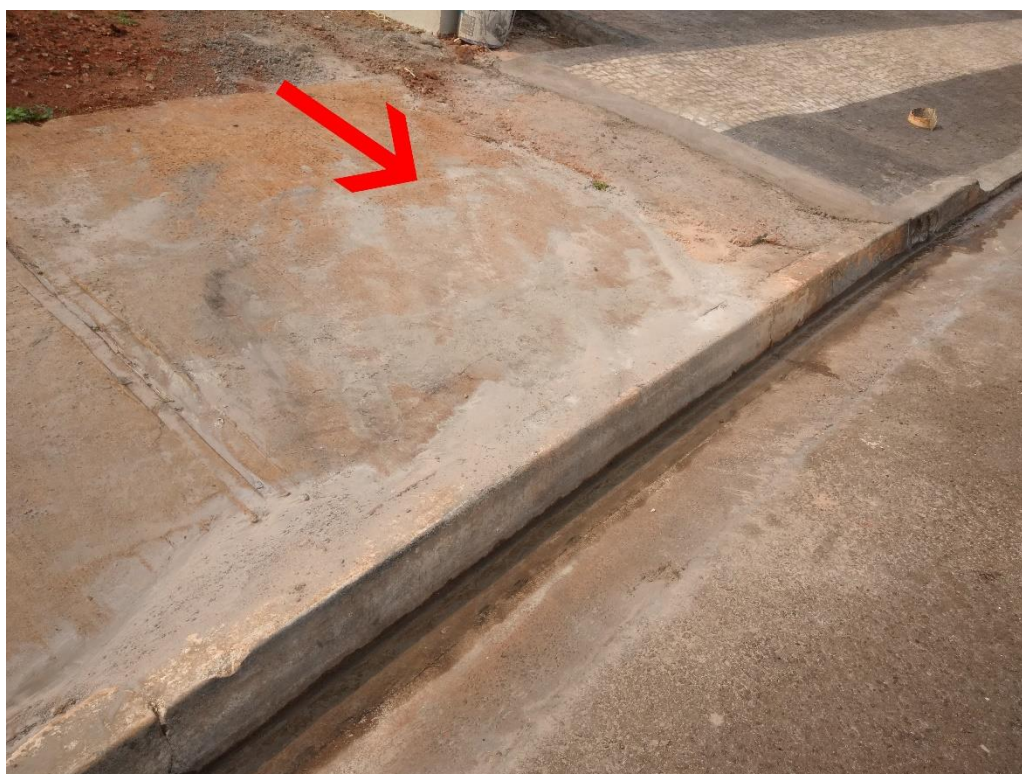
1 – Atenção ao escoamento de concreto/água suja na sarjeta e na calçada, favor providenciar uma limpeza em todo o percurso onde houve o escoamento.

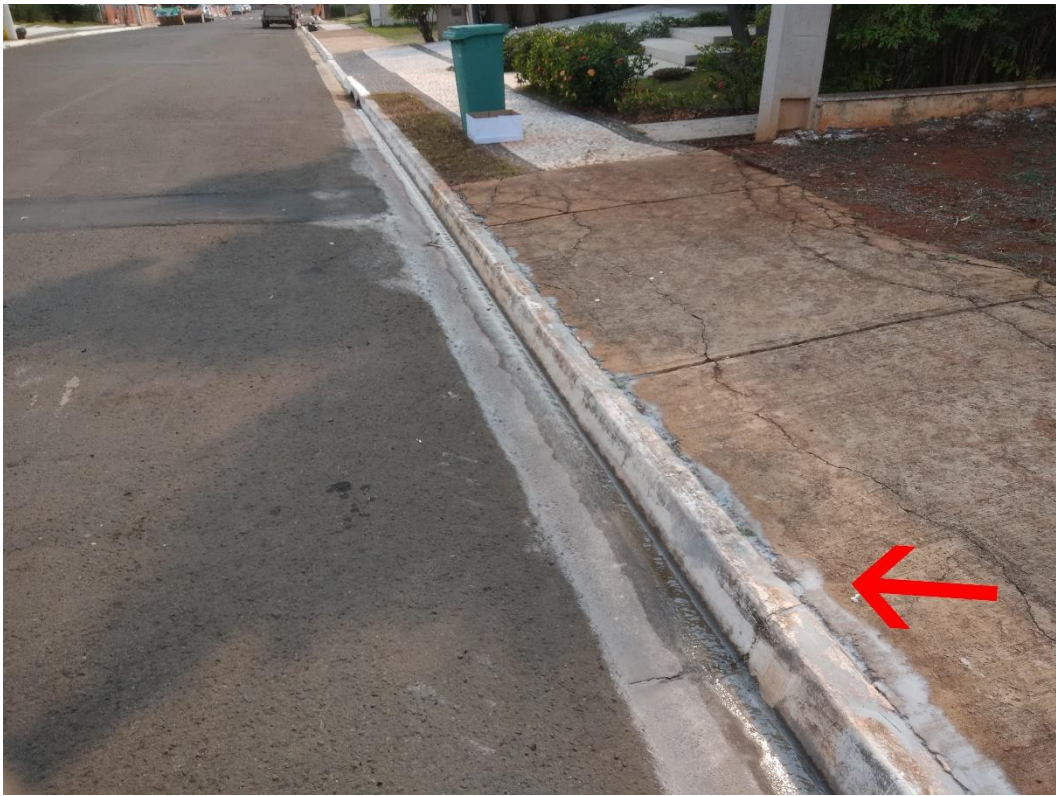
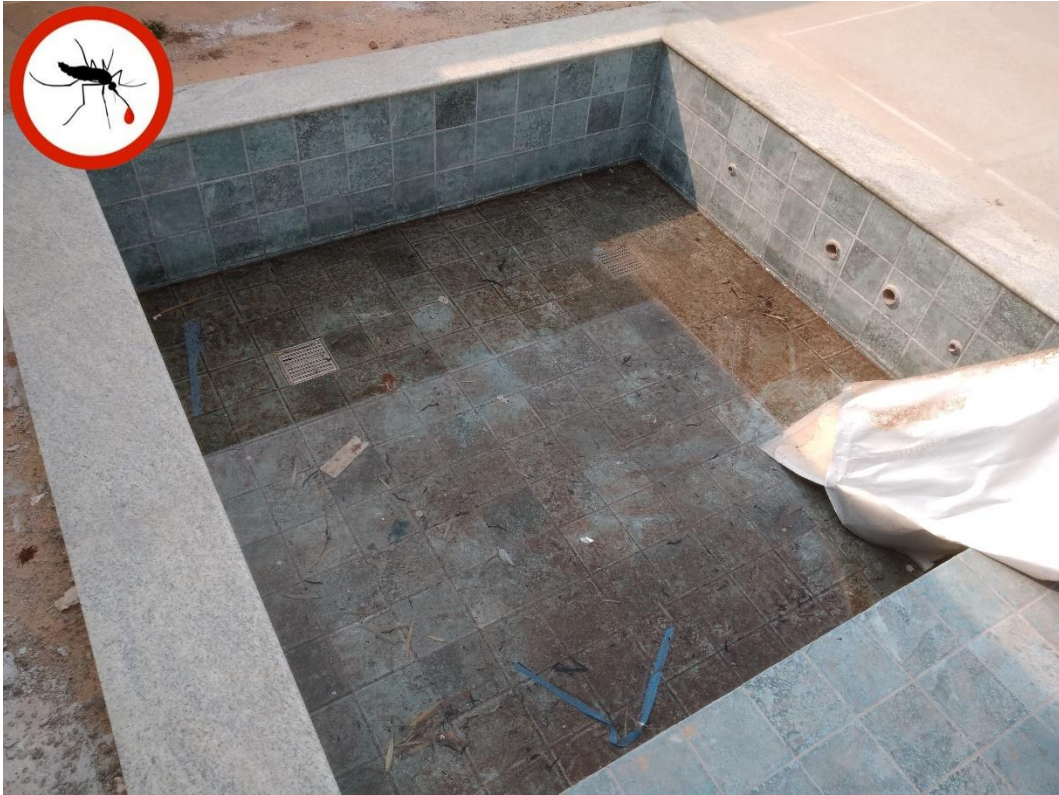
2 – Atenção a piscina com água parada, favor providenciar a adequação com cloro ou com a remoção completa da água, visando evitar um local de proliferação de mosquitos da dengue.

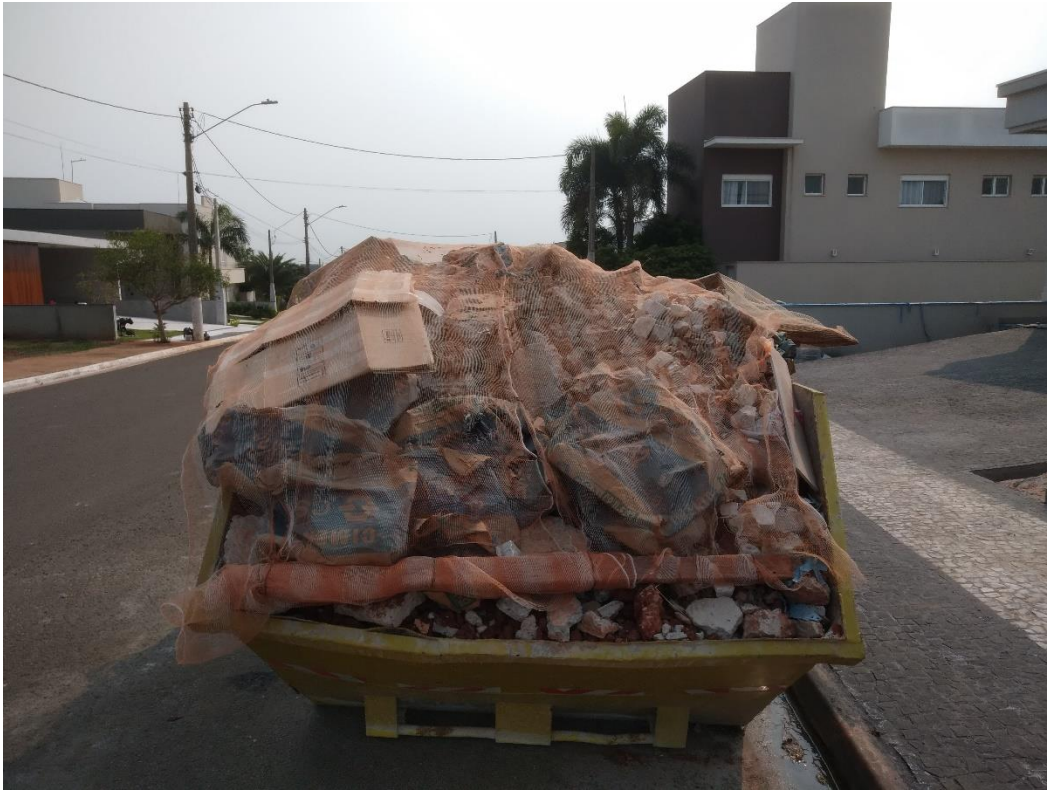
3 – Providenciar a troca da caçamba visando evitar que os materiais caiam sobre a via.
