ORIENTAÇÃO DE OBRA: Quadra 06 – Lote 02

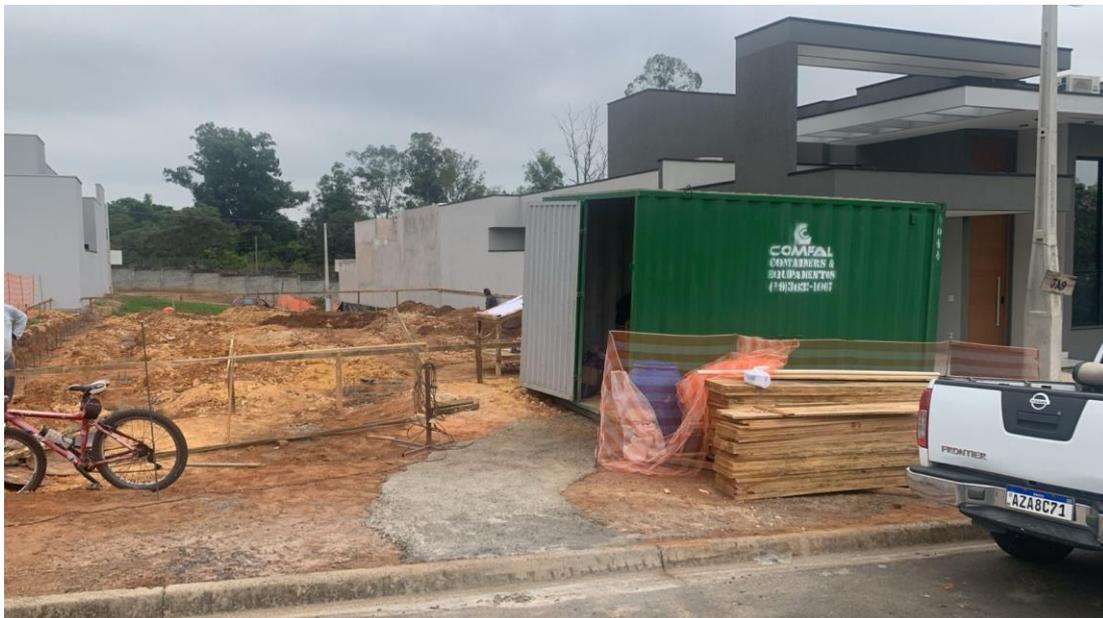
Identificamos conforme fotografia abaixo, a seguinte irregularidade em desacordo com as especificações estatutárias a saber:

Segue a foto em anexo do problema relatado.

1 – Providenciar com urgência a instalação do padrão de energia e de água, conforme regimento interno é proibido iniciar a obra sem energia e água.

2 – Providenciar tela de proteção para os fundos da obra, visando evitar acessos e precavendo possíveis acidentes.
