ORIENTAÇÃO DE OBRA: Quadra 06 – Lote 09

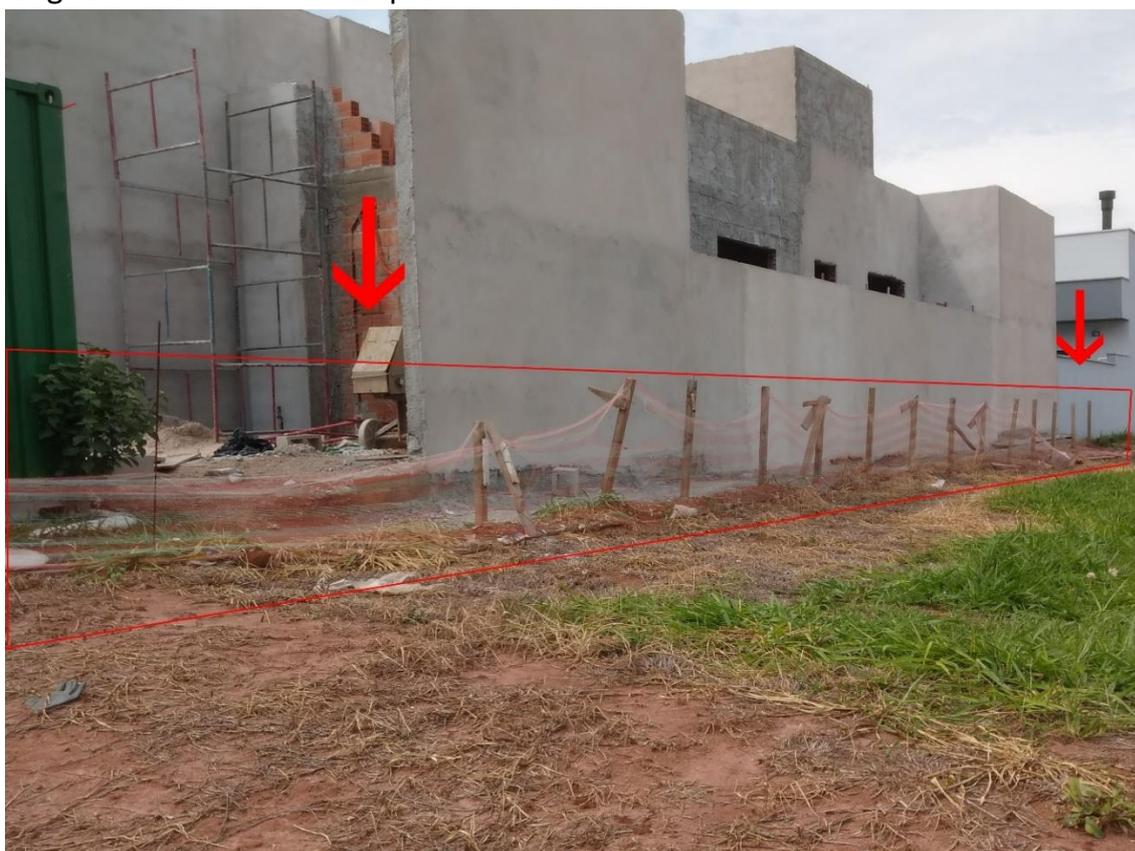
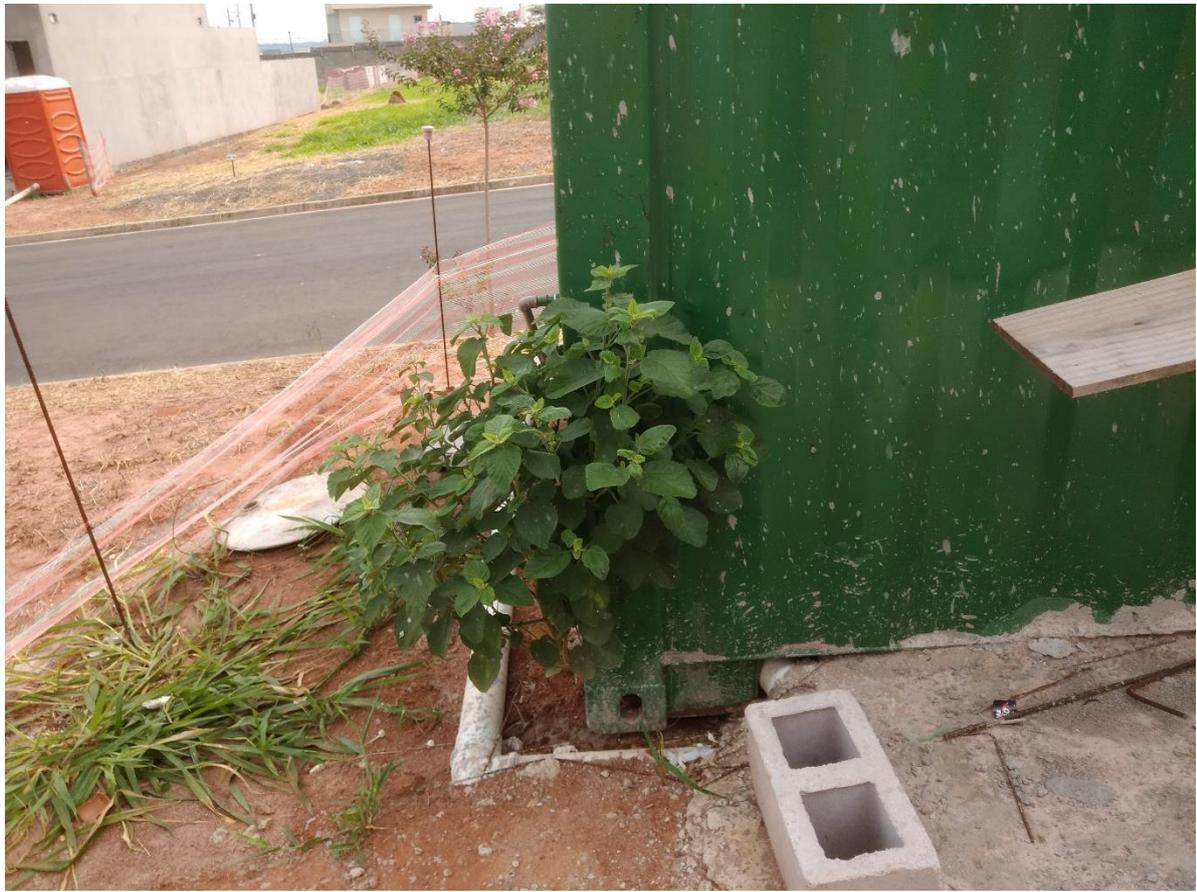
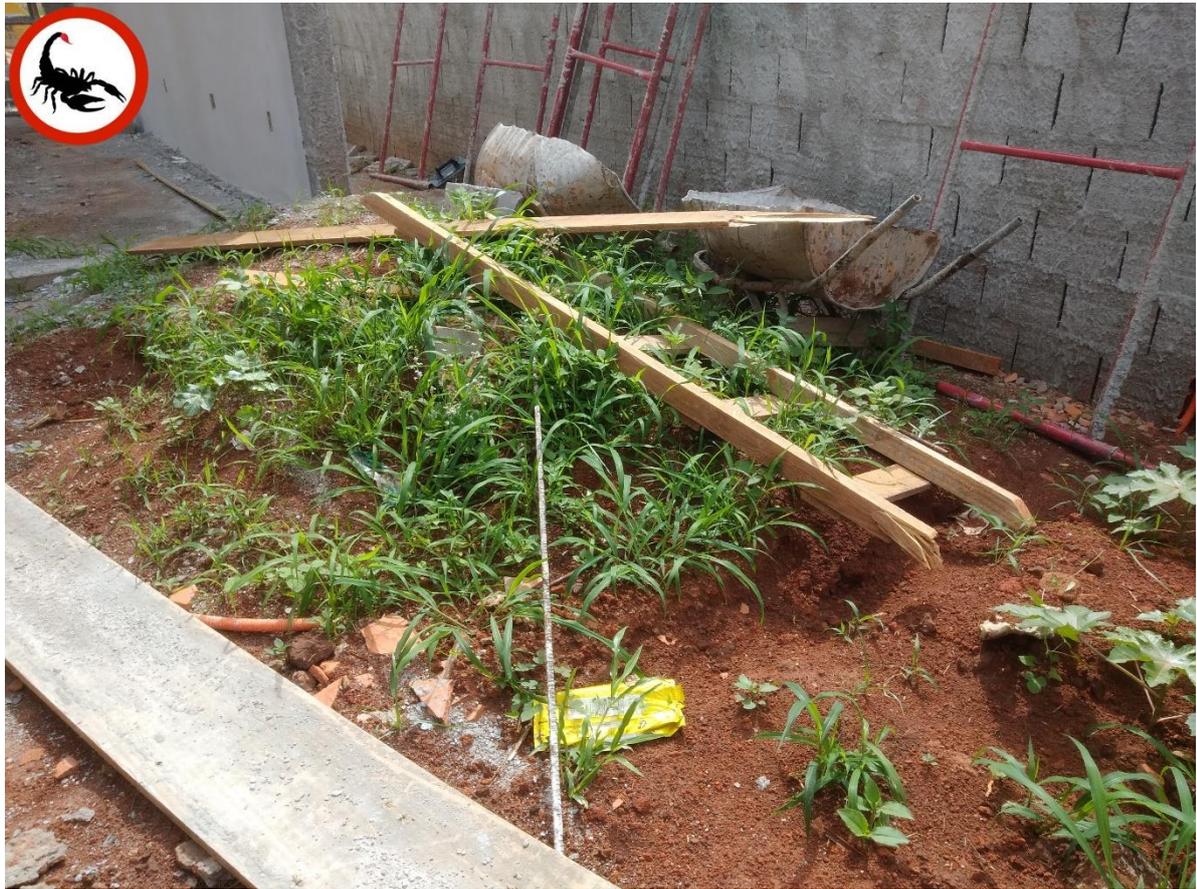
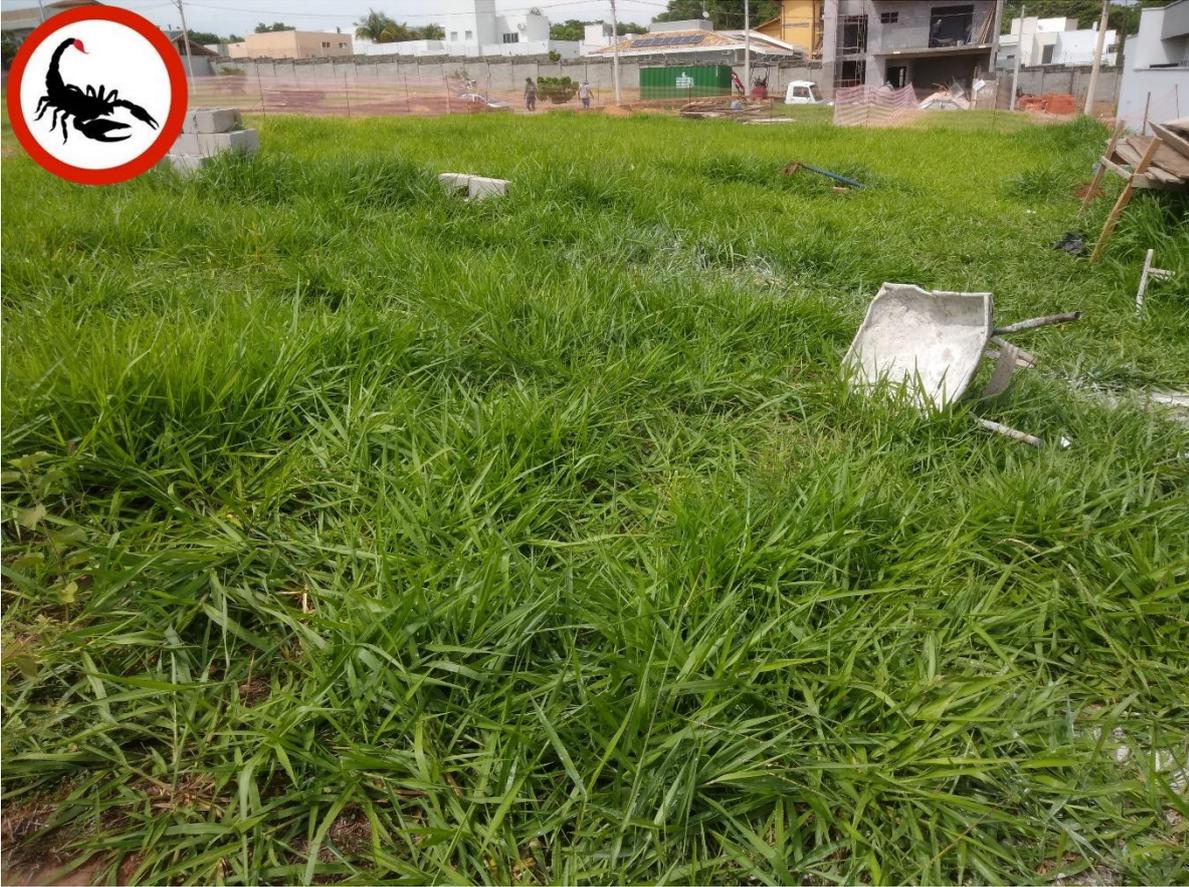
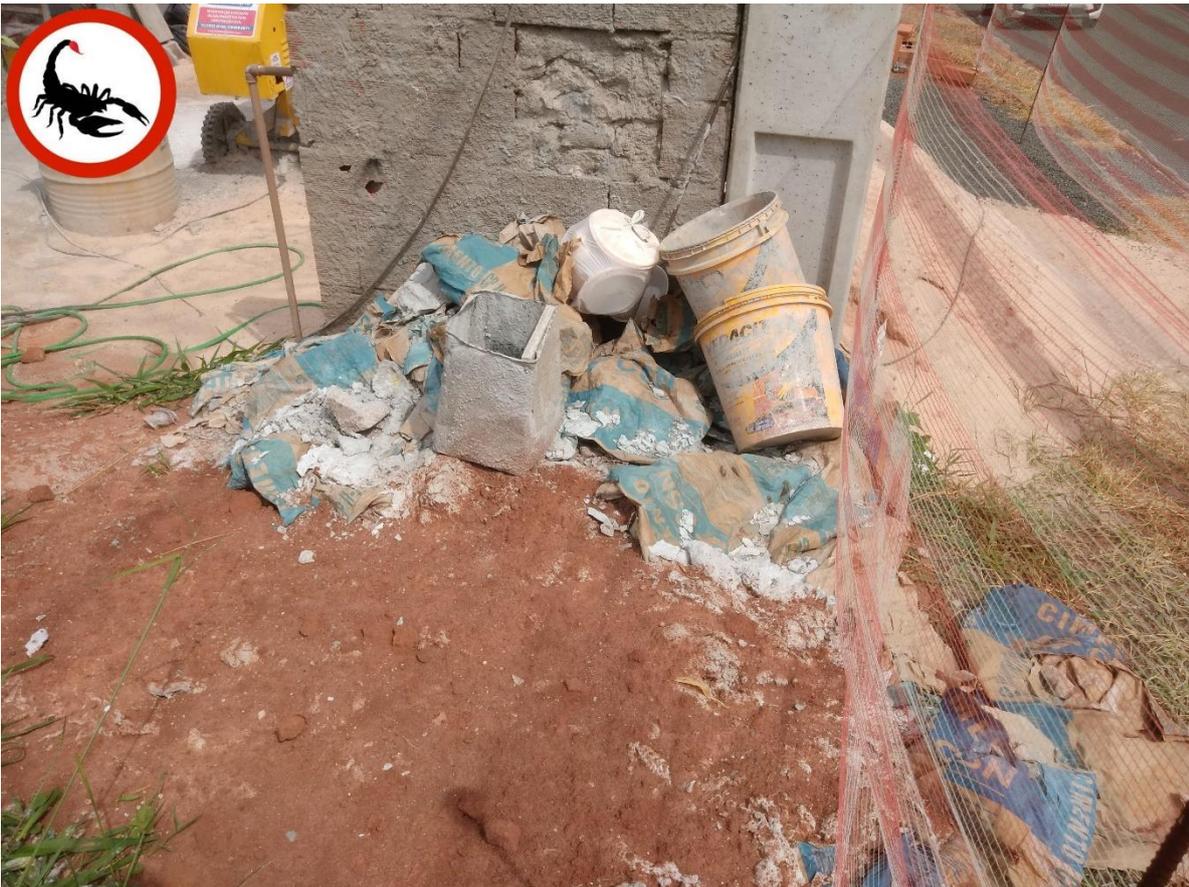
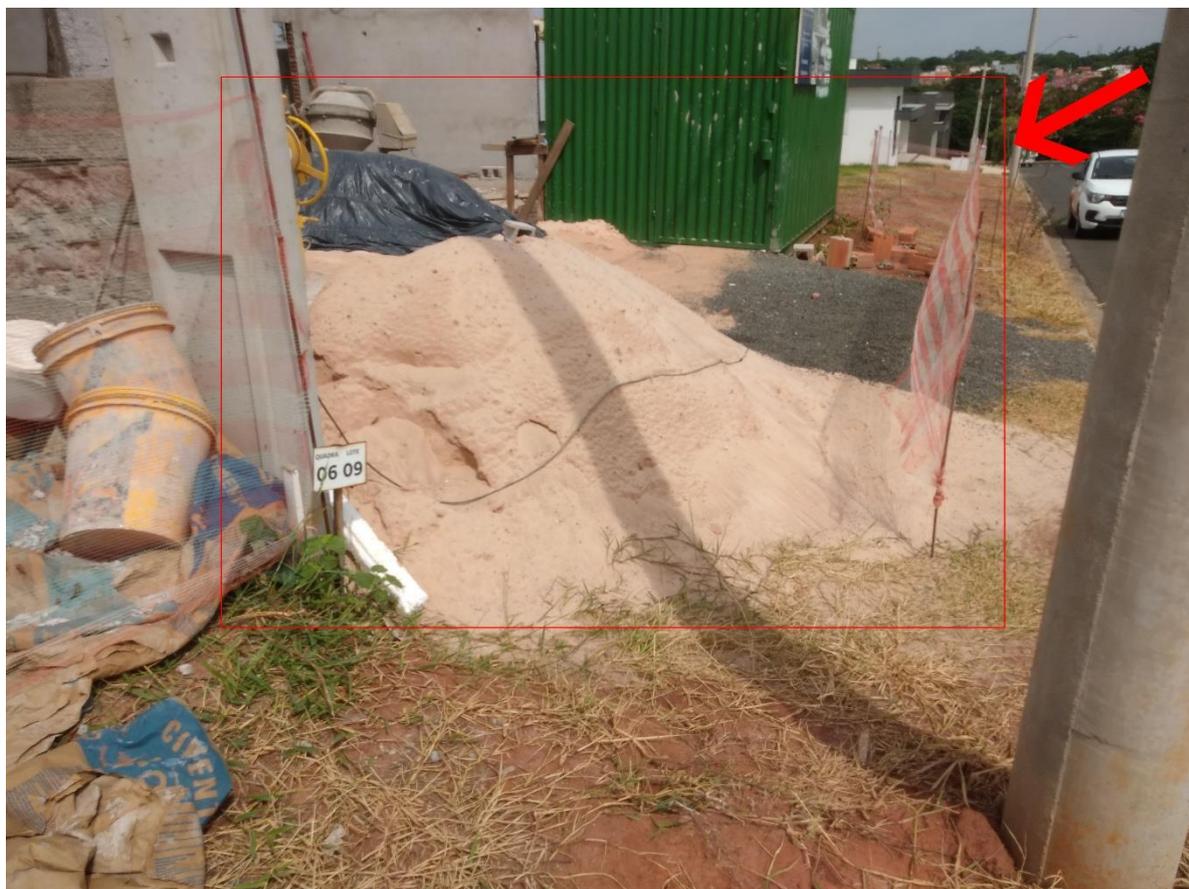
Identificamos conforme fotografia abaixo, a seguinte irregularidade em desacordo com as especificações estatutárias a saber:

1 – Providenciar a regularização da tela de proteção que se encontra com pontos caídos/abertos, visando evitar acessos, precavendo possíveis acidentes.

2 – Providenciar a roçagem de mato alto na obra e no lote de apoio visando evitar um local de proliferação de animais peçonhentos.

3 – Providenciar a remoção de entulho presente no lote de apoio visando evitar um local de proliferação de animais peçonhentos.

Observação: Visita realizada em 02/12/24, prazo para adequação de **48h** a partir do recebimento desta orientação. Caso a situação relatada acima esteja regularizada, favor desconsiderar a orientação e seguir o andamento da obra.
