ORIENTAÇÃO DE OBRA: QUADRA 01 - LOTE 11

Alerta: Segunda orientação sobre caixa de energia aberta e colocação de tela de proteção, favor providenciar a adequação.

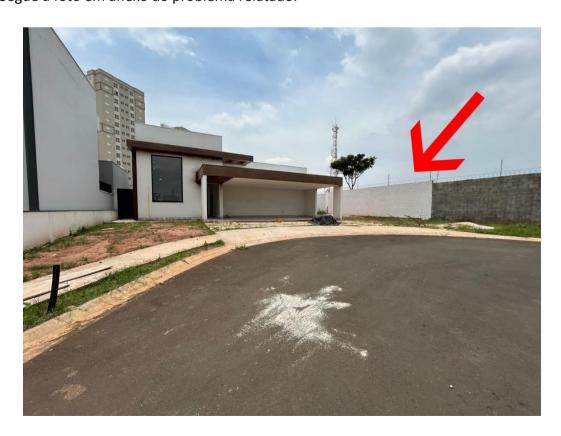
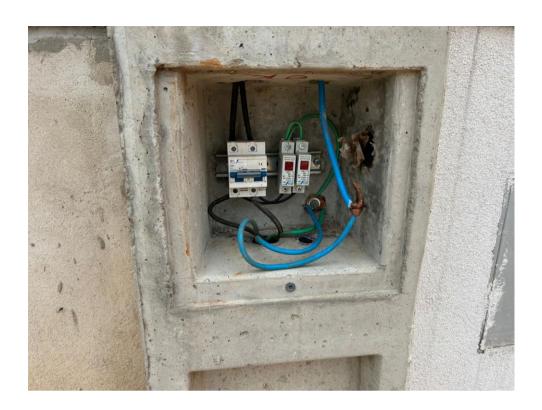
- 1 Atenção a obra sem tela de proteção, favor providenciar a colocação, visando evitar acessos a obra, precavendo possíveis acidentes.
- 2 Atenção a caixa de energia aberta, favor providenciar o fechamento visando evitar acidentes.

Observação: Visita realizada em 29/01/25, prazo para adequação de **48h** a partir do recebimento desta orientação. Caso a situação relatada acima estiver regularizada, favor desconsiderar a orientação e seguir o andamento da obra.
