ORIENTAÇÃO DE OBRA: QUADRA 07 – LOTE 06

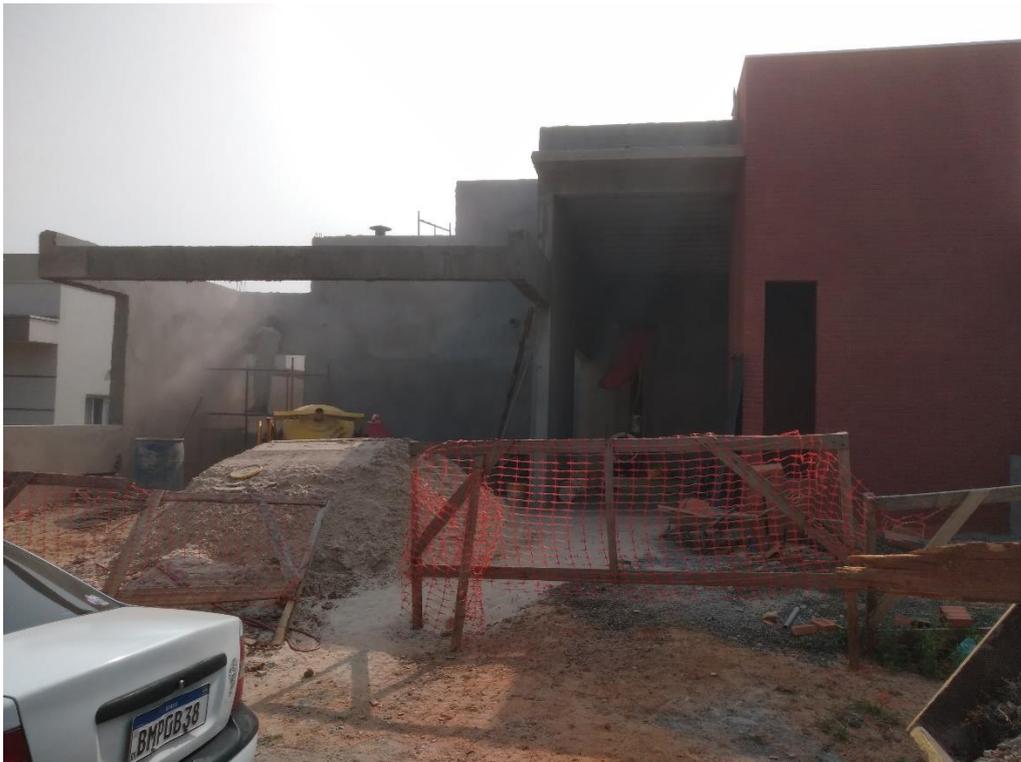
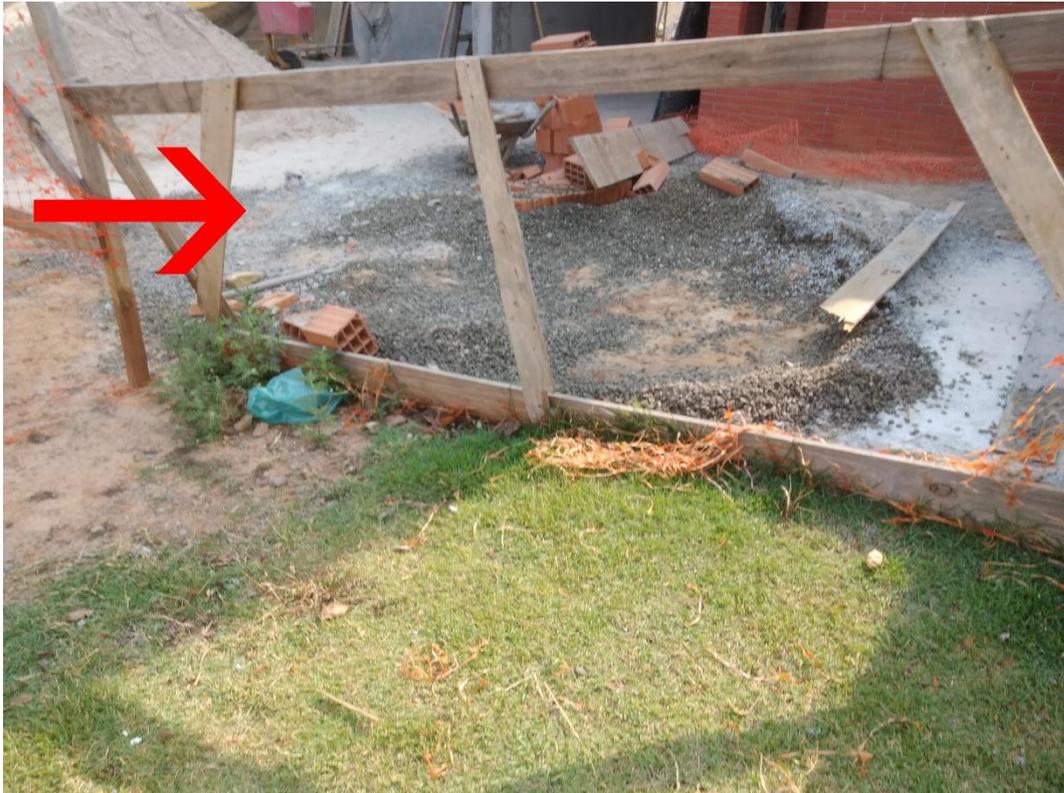
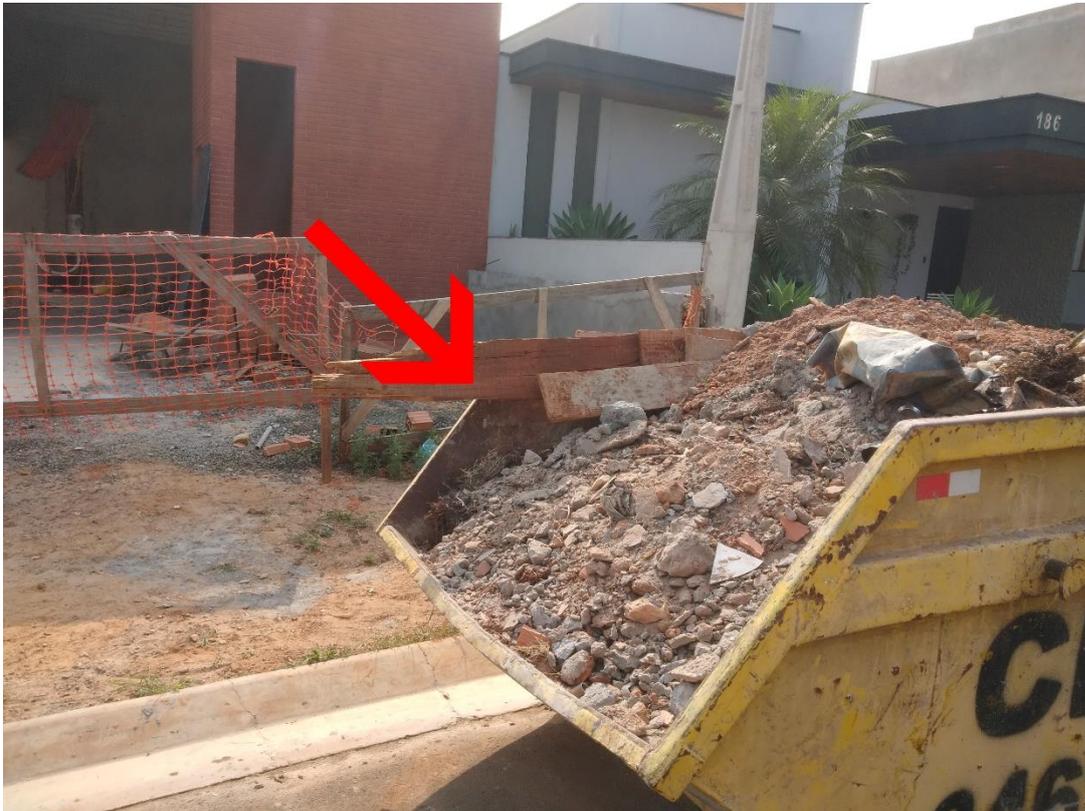
Identificamos conforme a fotografia abaixo, a seguinte irregularidade em desacordo com as especificações estatutárias a saber:

- 1 – Providenciar a colocação da placa de responsável técnico na obra.
- 2 – Providenciar a regularização da tela de proteção, visando evitar acesso a obra, precavendo possíveis acidentes.
- 3 - Caçamba sem tela de proteção, favor providenciar a colocação, visando evitar que os resíduos caiam sobre a via.

Observação: Visita realizada em 10/09/24, prazo para adequação de **48h** a partir do recebimento desta orientação. Caso a situação relatada acima estiver regularizada, favor desconsiderar a orientação e seguir o andamento da obra.
