ORIENTAÇÃO DE OBRA: Quadra 06 – Lote 04

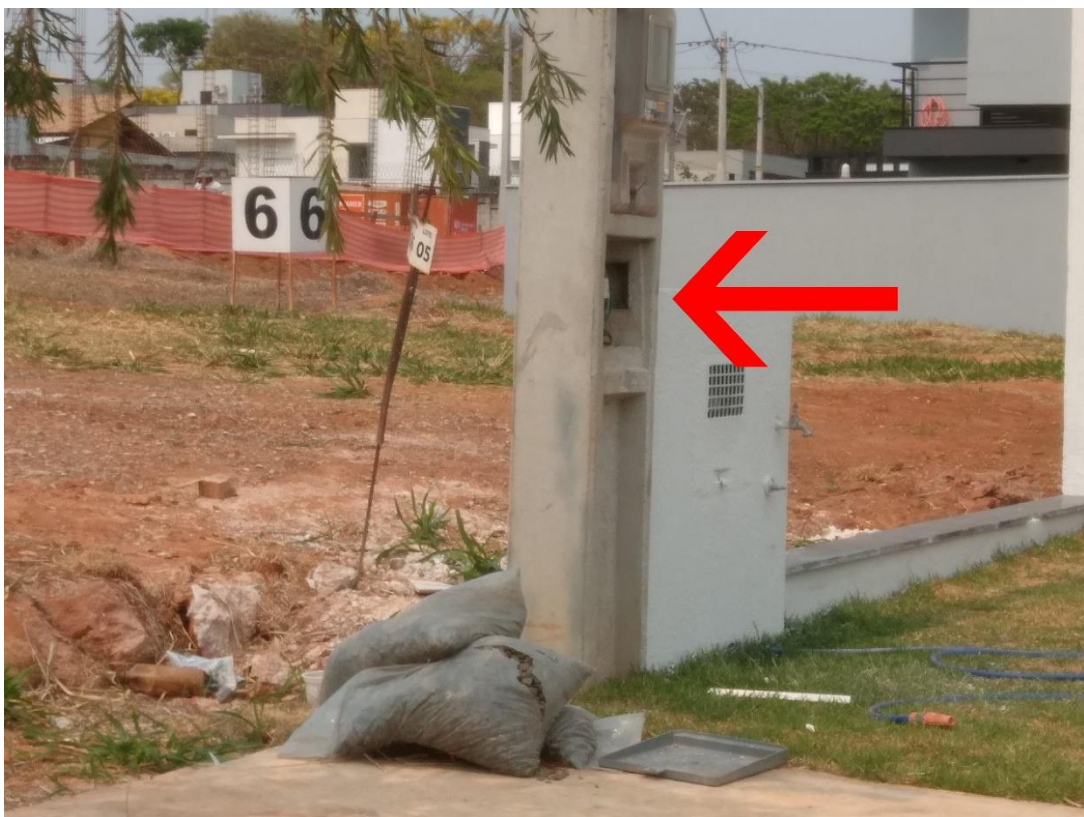
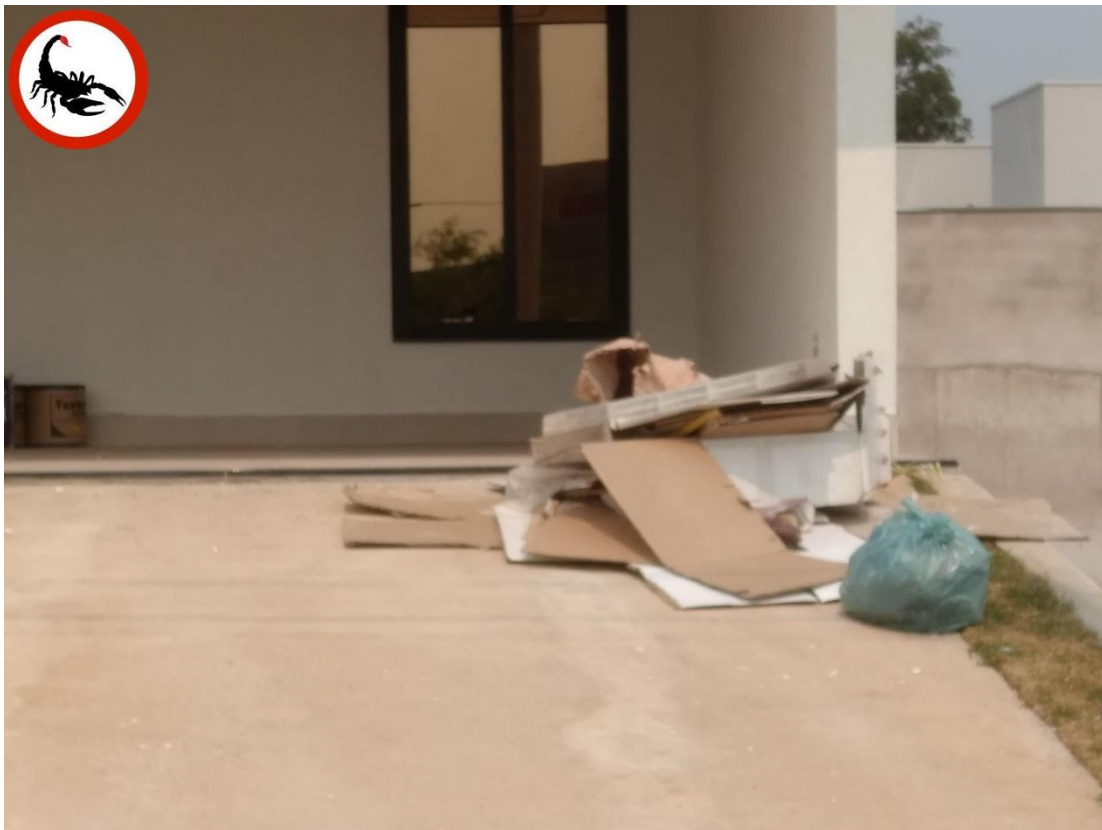
Identificamos conforme fotografia abaixo, a seguinte irregularidade em desacordo com as especificações estatutárias a saber:

Segue a foto em anexo do problema relatado.

- 1 – Providenciar o fechamento da caixa de energia, visando evitar acidentes elétricos.
- 2 – Providenciar a remoção do material armazenado indevidamente na calçada.
- 3 – Providenciar a remoção dos resíduos leves amontoados na obra, visando evitar que seja espalhado pelo vento.

Observação: Visita realizada em 03/10/24, prazo para adequação de **48h** a partir do recebimento desta orientação. Caso a situação relatada acima esteja regularizada, favor desconsiderar a orientação e seguir o andamento da obra.
