ORIENTAÇÃO DE OBRA: QUADRA 07 – LOTE 01

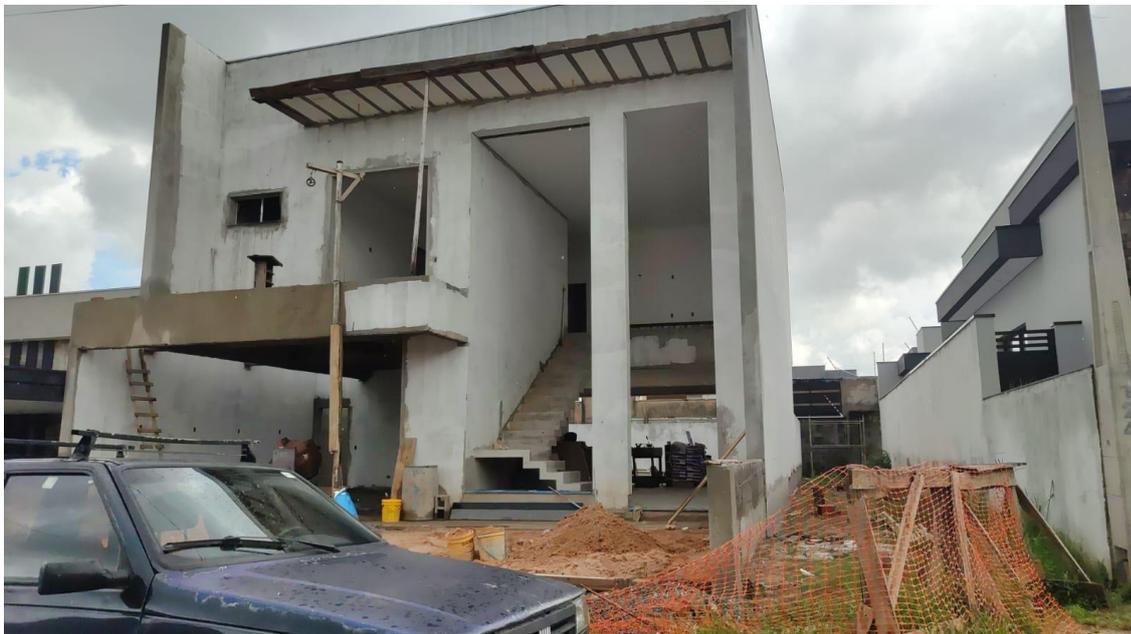
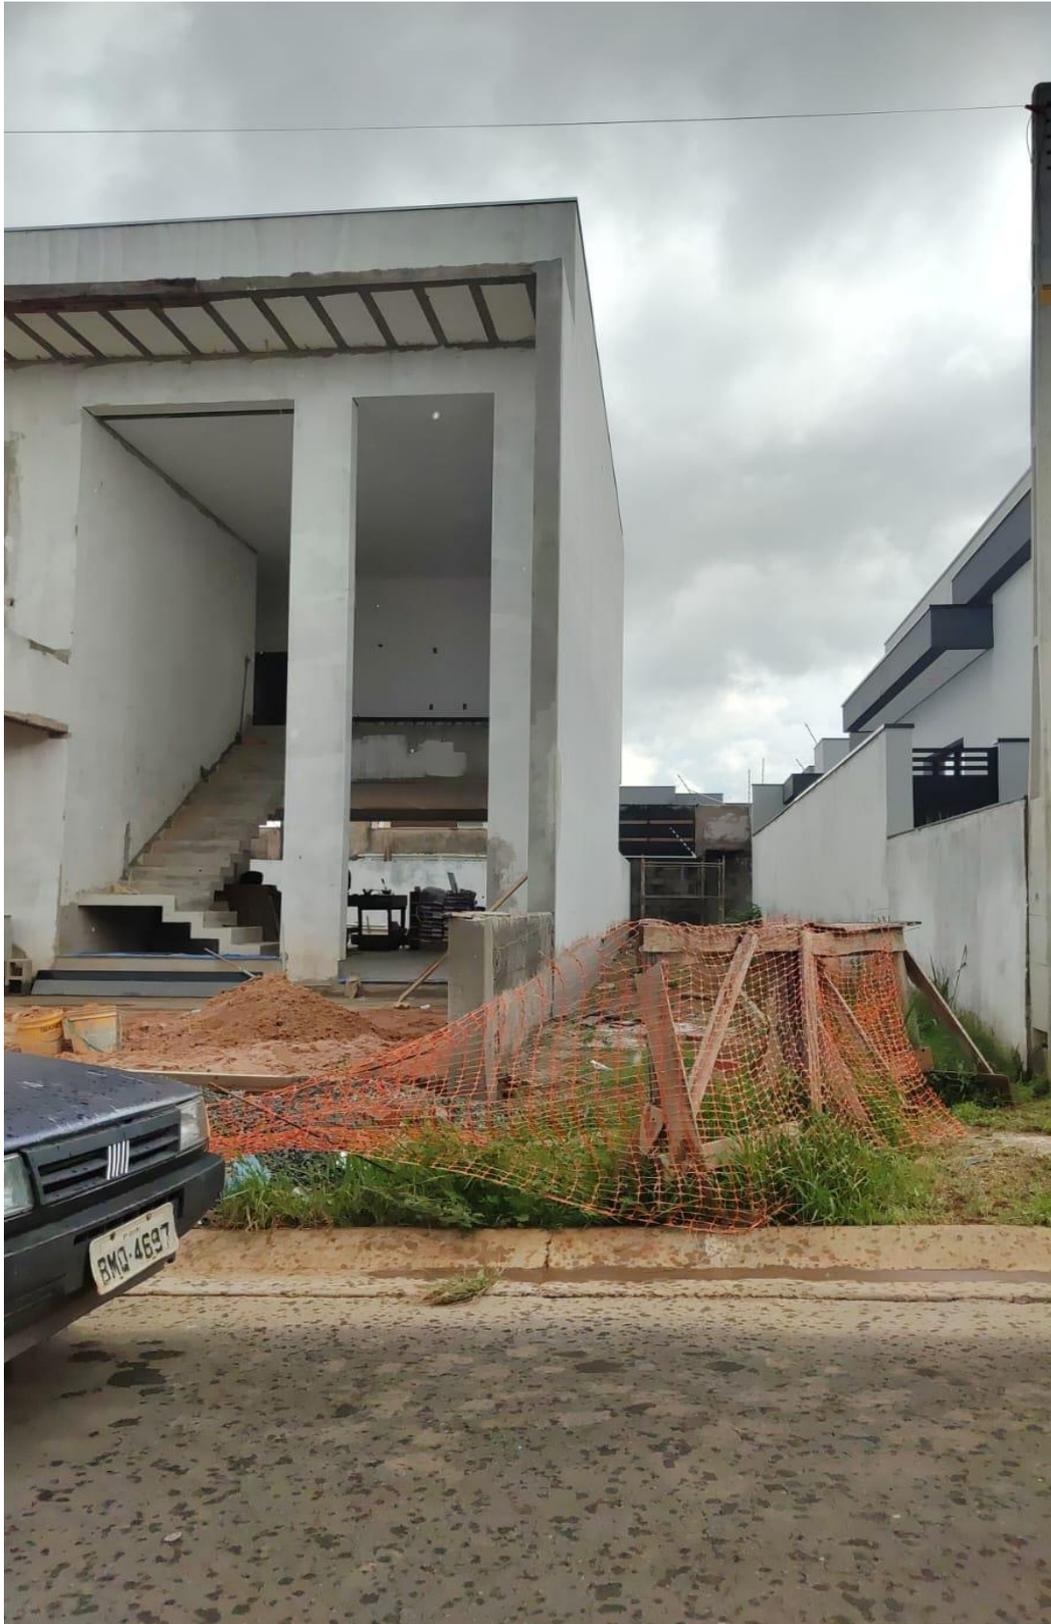
1 – Atenção, está sendo feito o uso da viela como um lote de apoio, favor providenciar uma limpeza da viela.

Segue a foto em anexo do problema relatado.

Observação: Visita realizada em 29/01/25, prazo para adequação de **48h** a partir do recebimento desta orientação. Caso a situação relatada acima estiver regularizada, favor desconsiderar a orientação e seguir o andamento da obra.
