### **ORIENTAÇÃO DE OBRA: Quadra L - Lote 20**

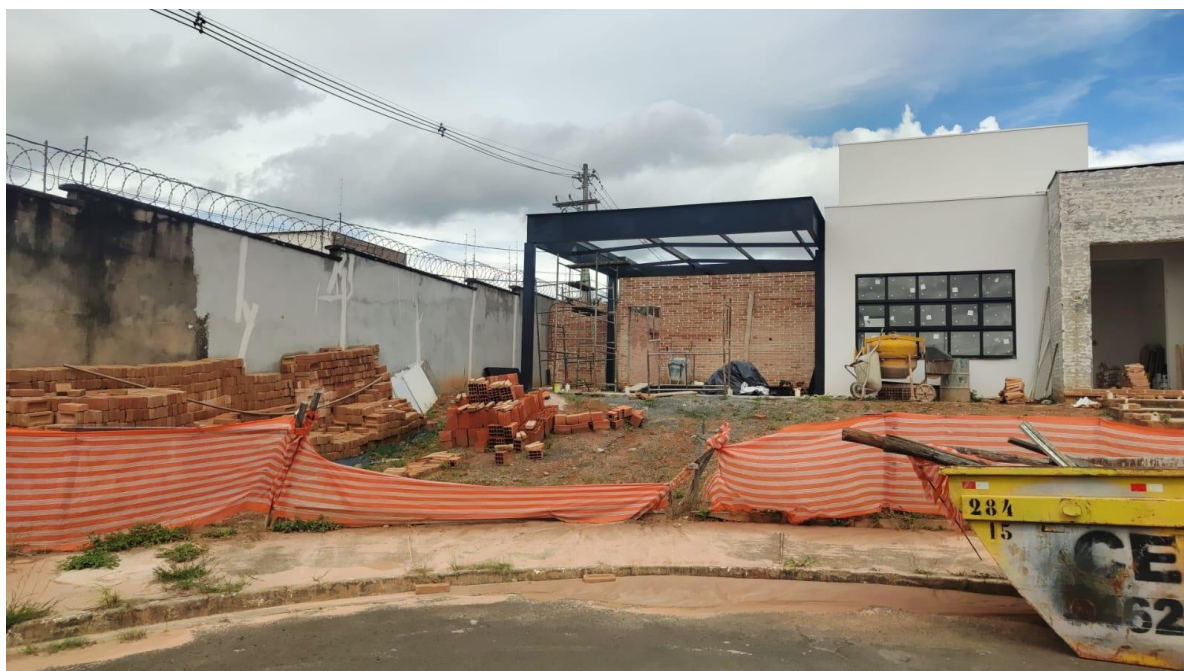
Identificamos conforme fotografia abaixo, a seguinte irregularidade em desacordo com as especificações estatutárias a saber:

1- Providenciar a regularização da tela de proteção que se encontra caída, afim de evitar acessos a obra, precavendo possíveis acidentes.

**Observação:** Visita realizada em 03/02/25, prazo para adequação de 48hs a partir do recebimento desta orientação. Caso a situação relatada acima esteja regularizada, favor desconsiderar a orientação e seguir o andamento da obra.
