### **ORIENTAÇÃO DE OBRA: Quadra F – Lote 08**

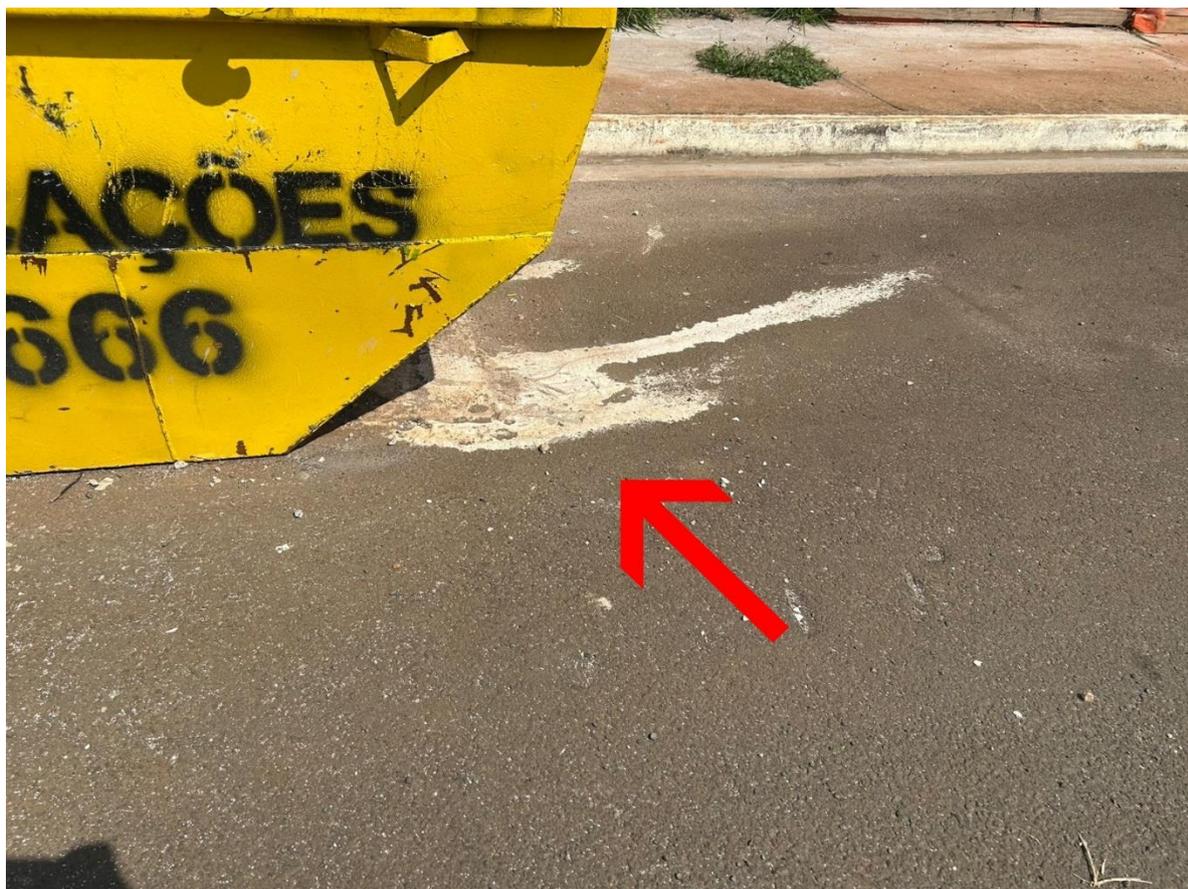
1 – Providenciar a limpeza da via manchada devido ao provável escoamento de resíduos da caçamba.

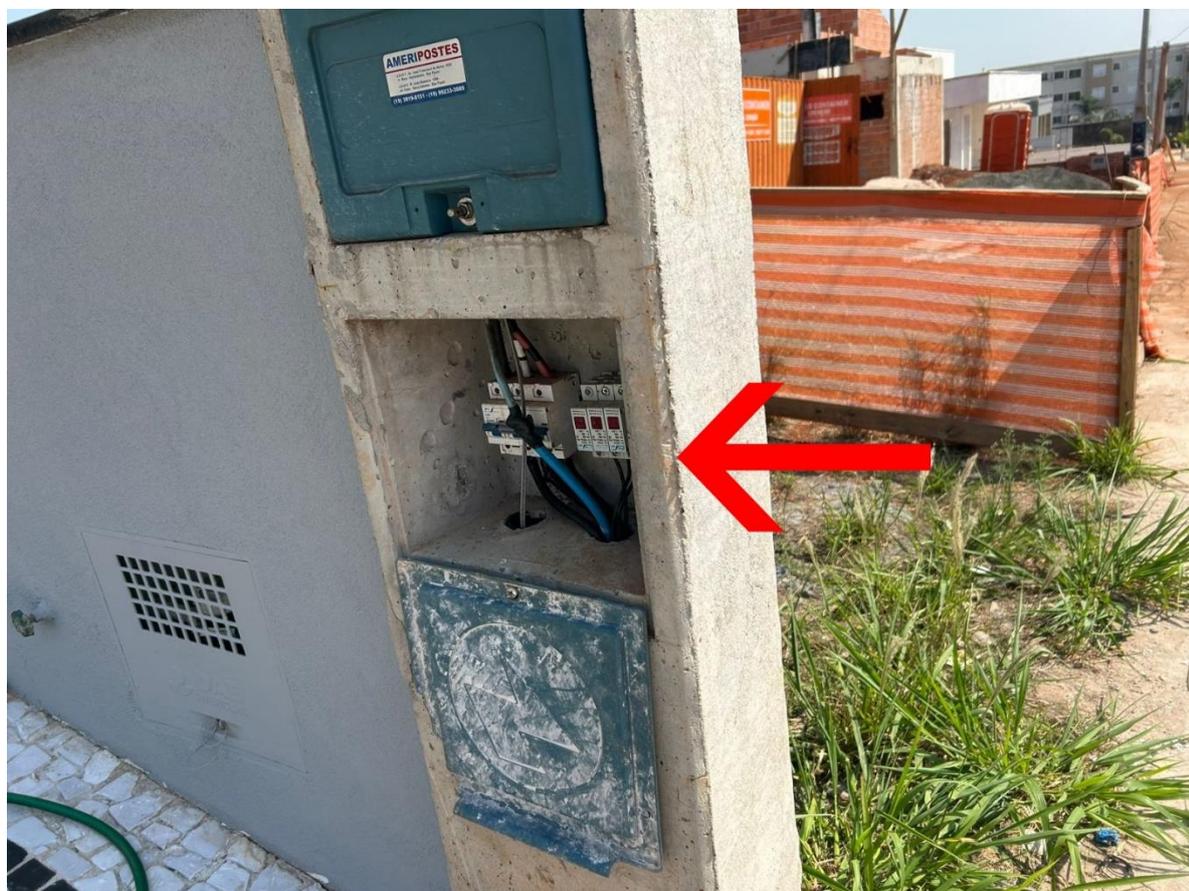
2 – Providenciar o fechamento com a tampa apropriada da caixa de energia, visando evitar acidentes elétricos.
