ORIENTAÇÃO DE OBRA: Quadra I – Lote 10

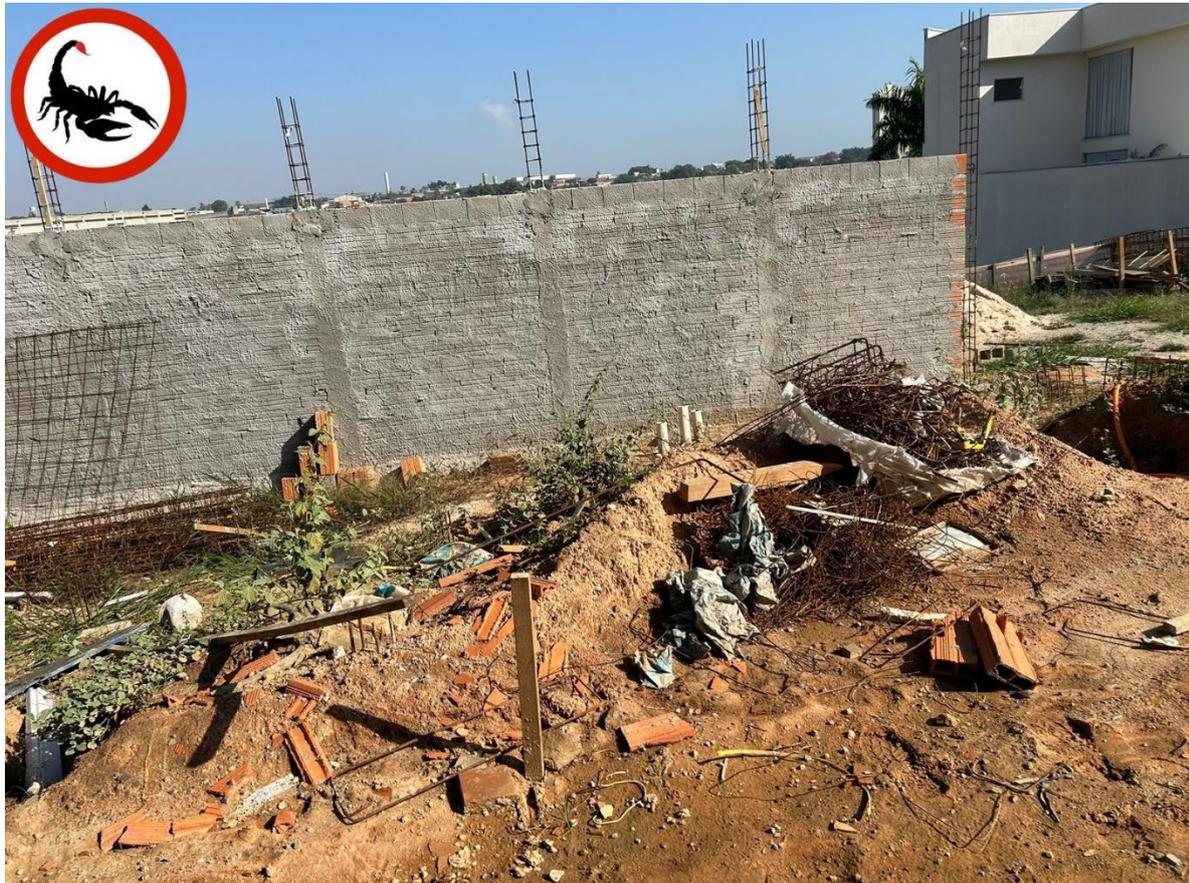
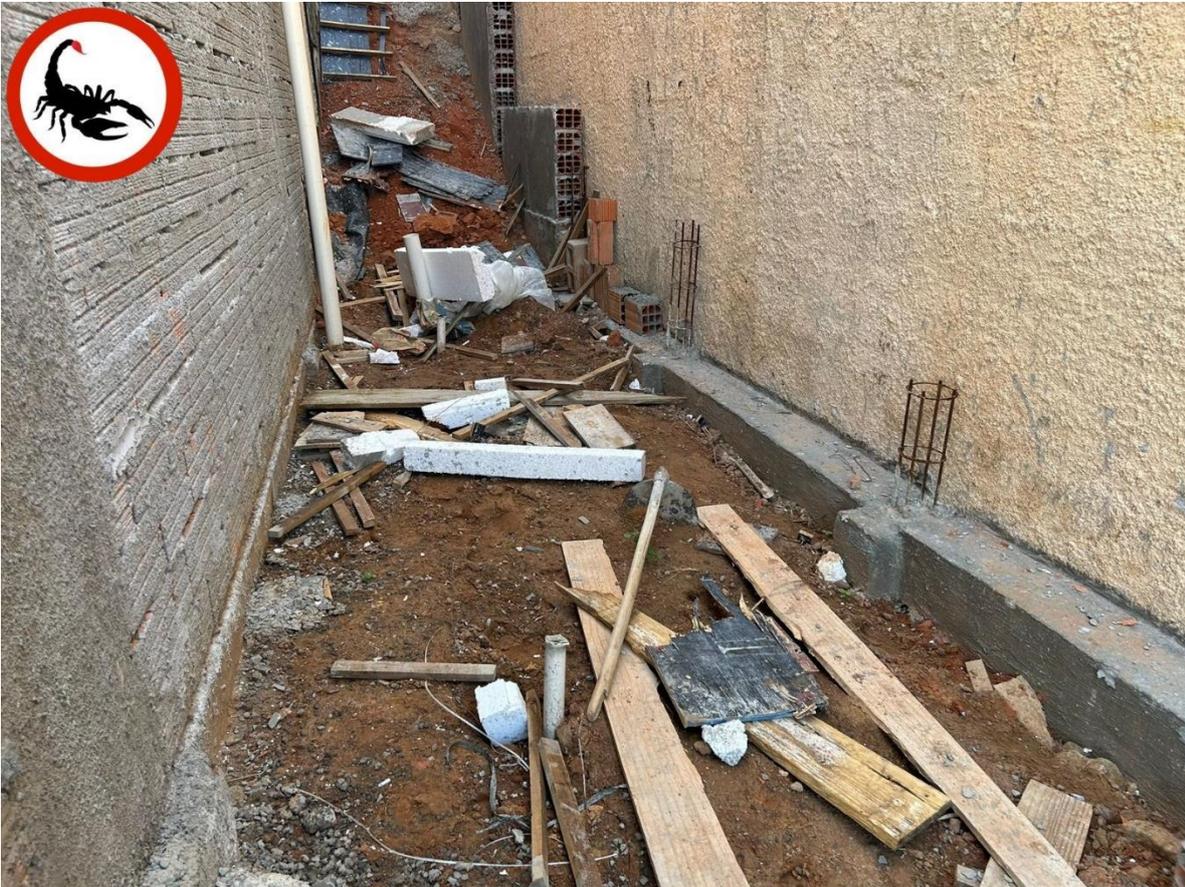
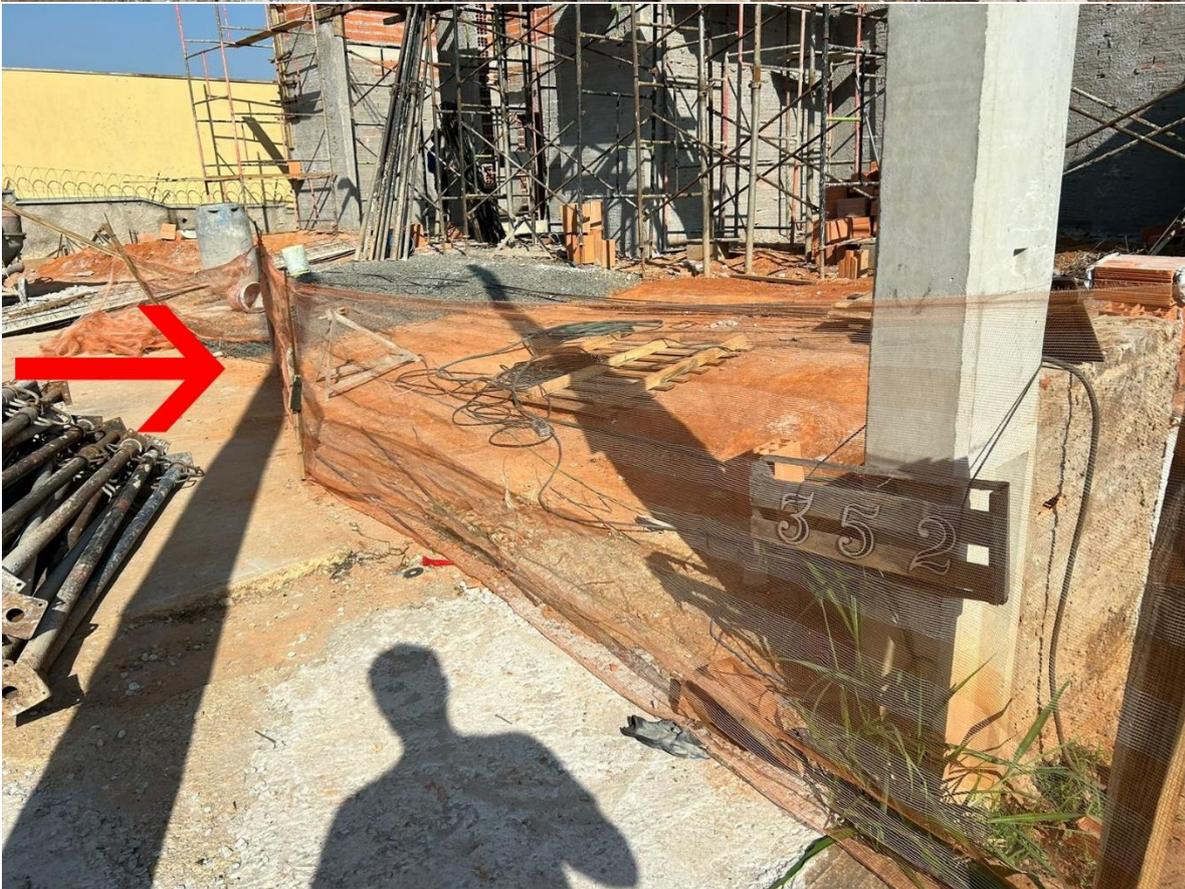
1 – Providenciar uma limpeza na obra que se encontra com acúmulos de resíduos de obra e tabuas, visando evitar um local de proliferação de animais peçonhentos.

2 – Atenção a tela de proteção fora das normas do residencial, favor providenciar a colocação de ripas de madeiras em cima e nas laterais.

Observação: Visita realizada em 17/07/24, prazo para adequação de **48h** a partir do recebimento desta orientação. Caso a situação relatada acima esteja regularizada, favor desconsiderar a orientação e seguir o andamento da obra.
