## JARDIM PORTAL DA COLINA

### ORIENTAÇÃO DE OBRA: QUADRA 04 - LOTE 09

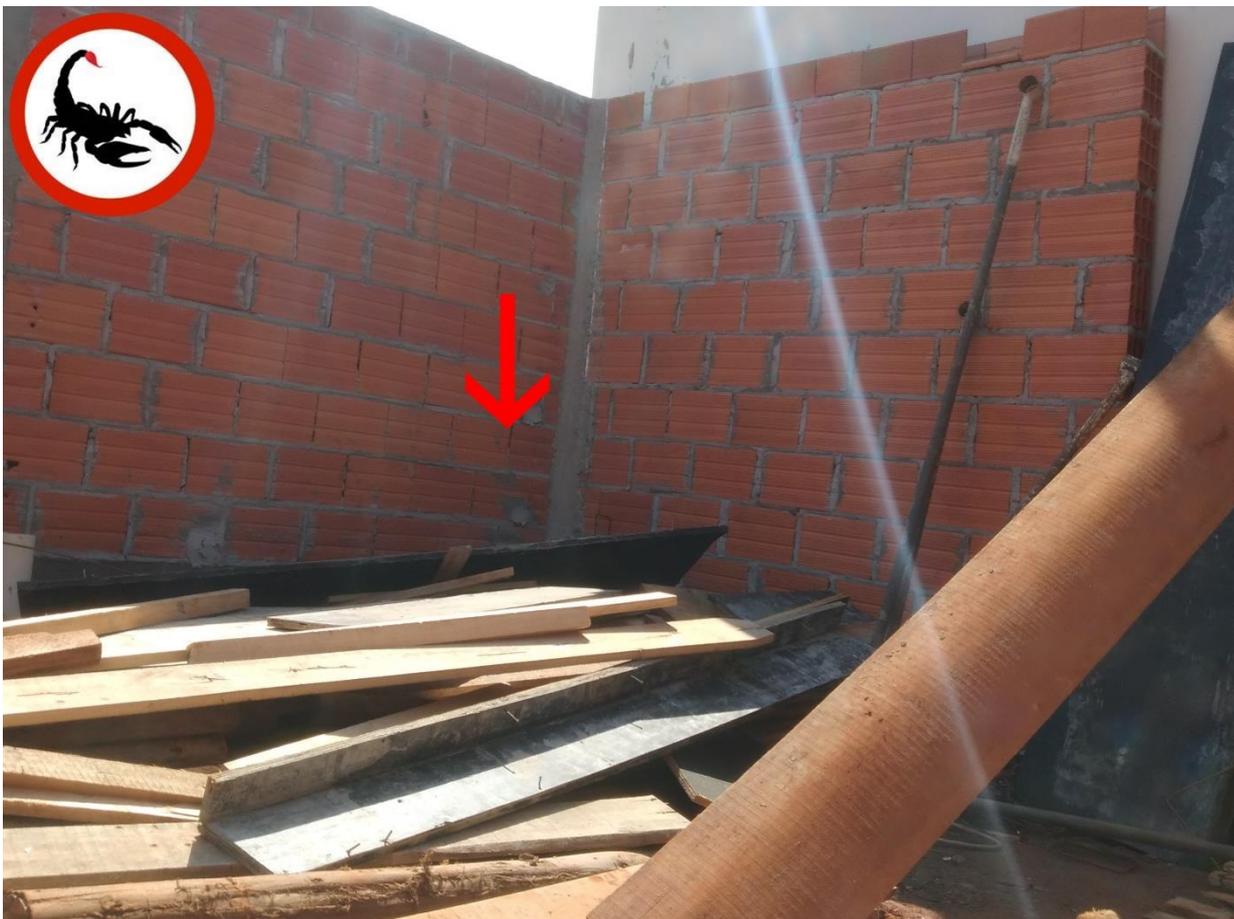
- 1 – Atenção as madeiras amontoadas na obra, recomendamos que sejam organizadas em um suporte elevado do solo, visando evitar um local de proliferação de animais peçonhentos.
- 2 – Providenciar a realocação das madeiras que se encontram na calçada para dentro do cercado da obra, visando evitar acidentes, e organizá-las em um suporte elevado do solo, visando evitar proliferação de animais peçonhentos.
