### **ORIENTAÇÃO DE OBRA: Quadra 15 - Lote 16**

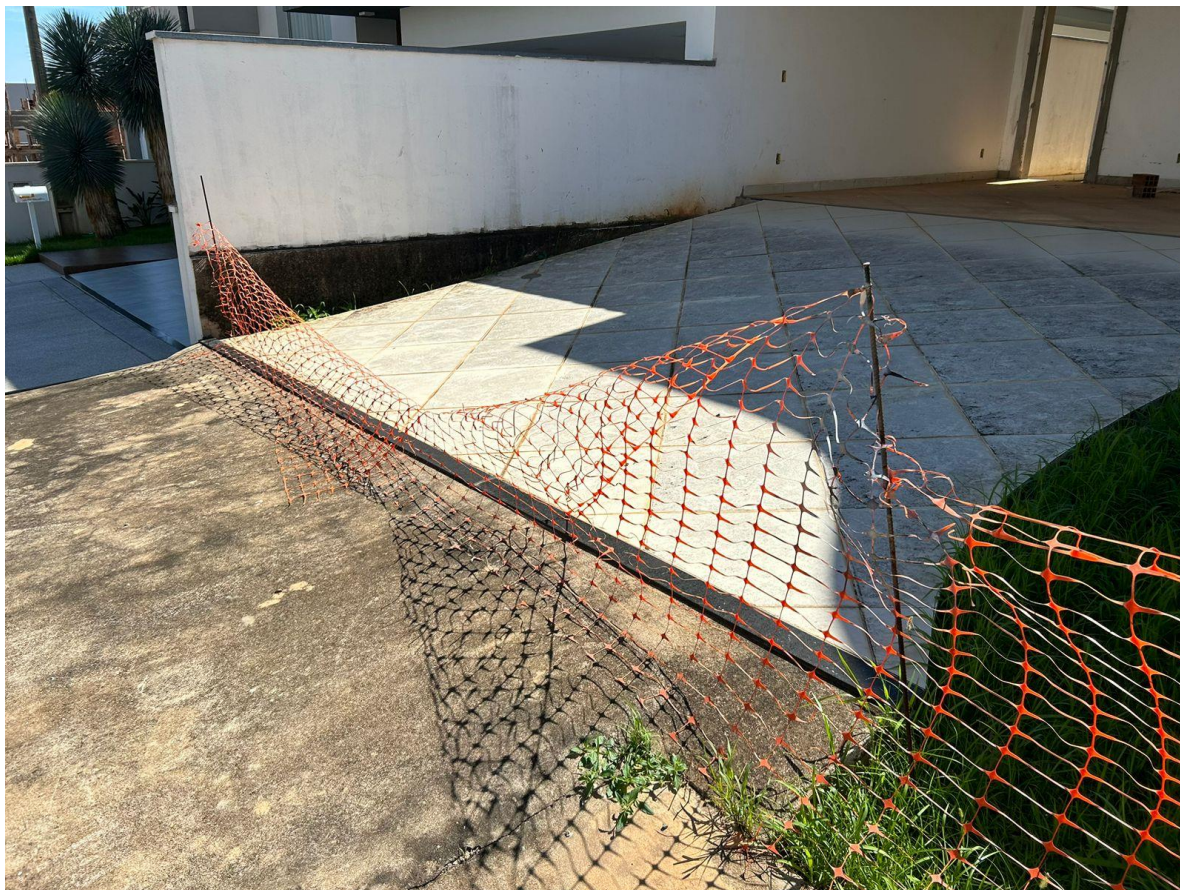
1 – Atenção a tela de proteção caída/danificada, favor providenciar a regularização visando evitar acessos a obra, precavendo possíveis acidentes.

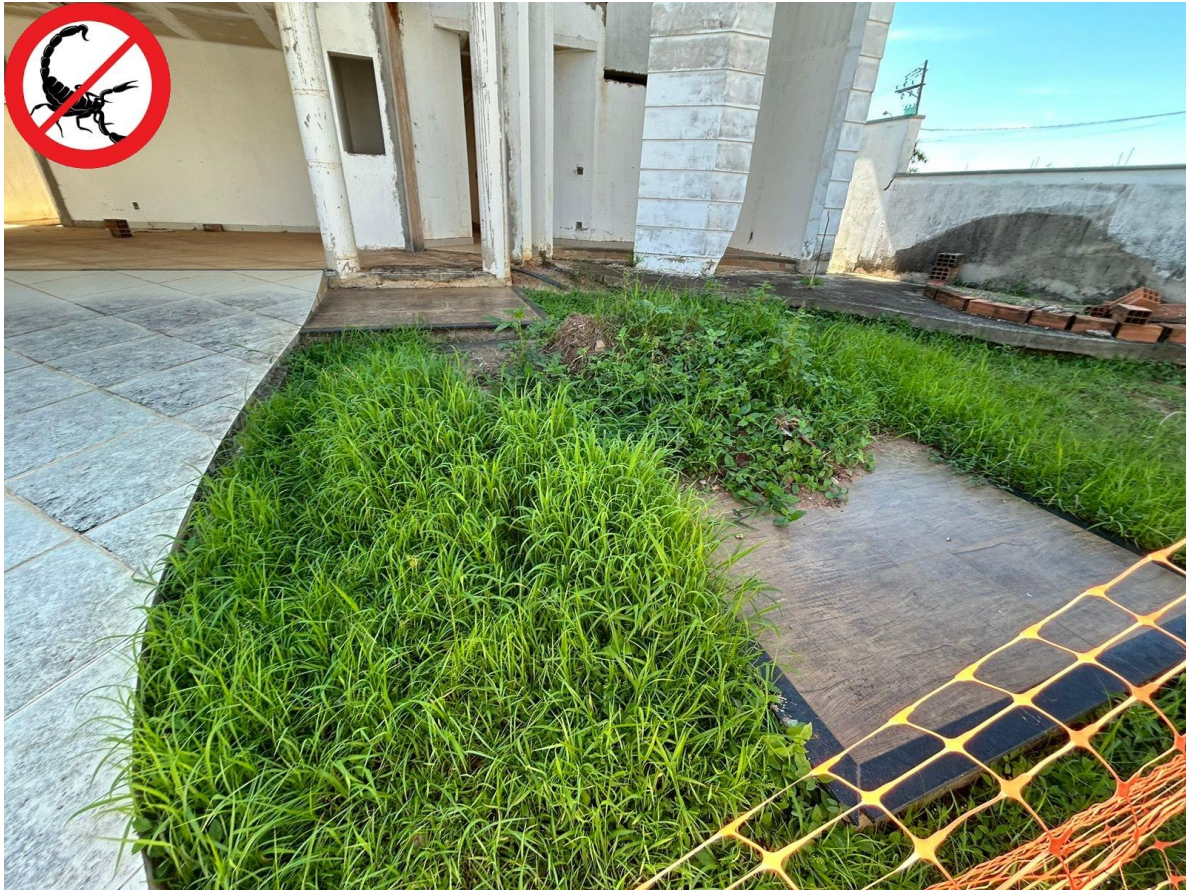
2 – Atenção ao mato alto presente na obra, favor providenciar uma roçagem afim de evitar um local de proliferação de animais peçonhentos.
