Obs.: Segunda orientação a respeito da tela de proteção.
ORIENTAÇÃO DE OBRA: QUADRA 01 – LOTE 11

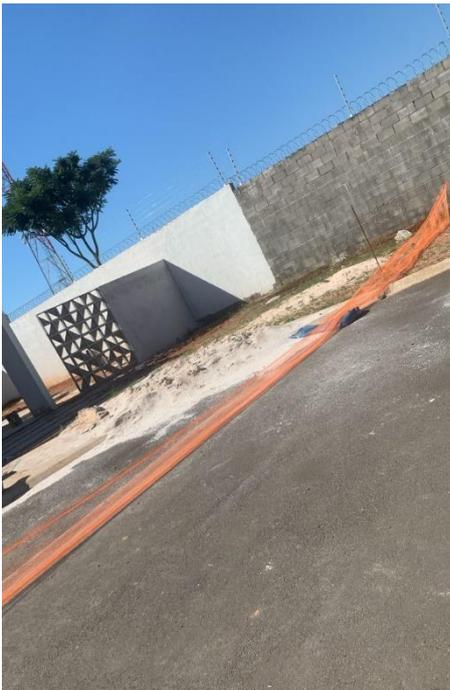
Identificamos conforme a fotografia abaixo, a seguinte irregularidade em desacordo com as especificações estatutárias a saber:

Segue a foto em anexo do problema relatado.

- 1 – Providenciar a colocação correta a tela de proteção de forma que a mesma acompanhe todo o perímetro da obra, favor retirar a parte que está na rua do condomínio.
- 2 - Providenciar a realocação da areia para o interior da obra, é proibido armazenar areia na faixa de calçada, afim de evitar que suje a via.
