ORIENTAÇÃO DE OBRA: Quadra 07 – Lote 10

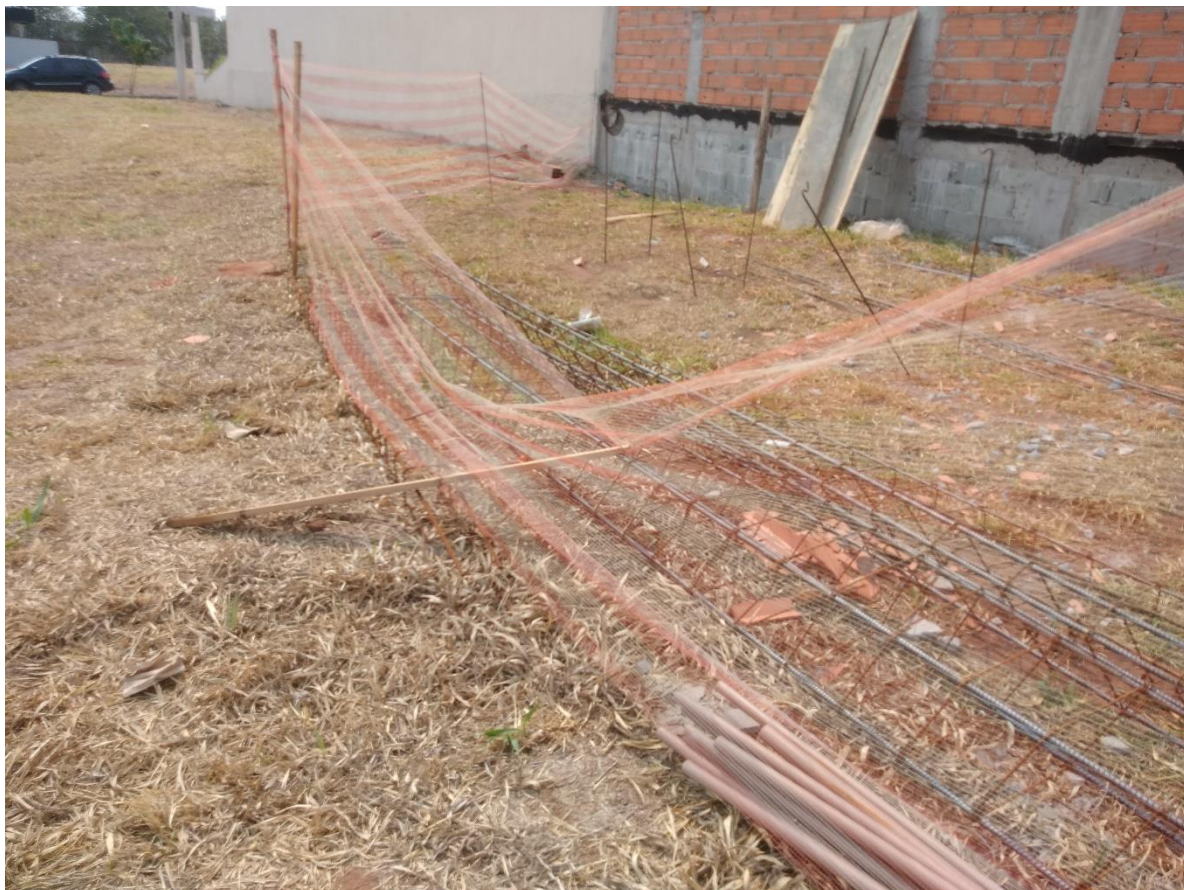
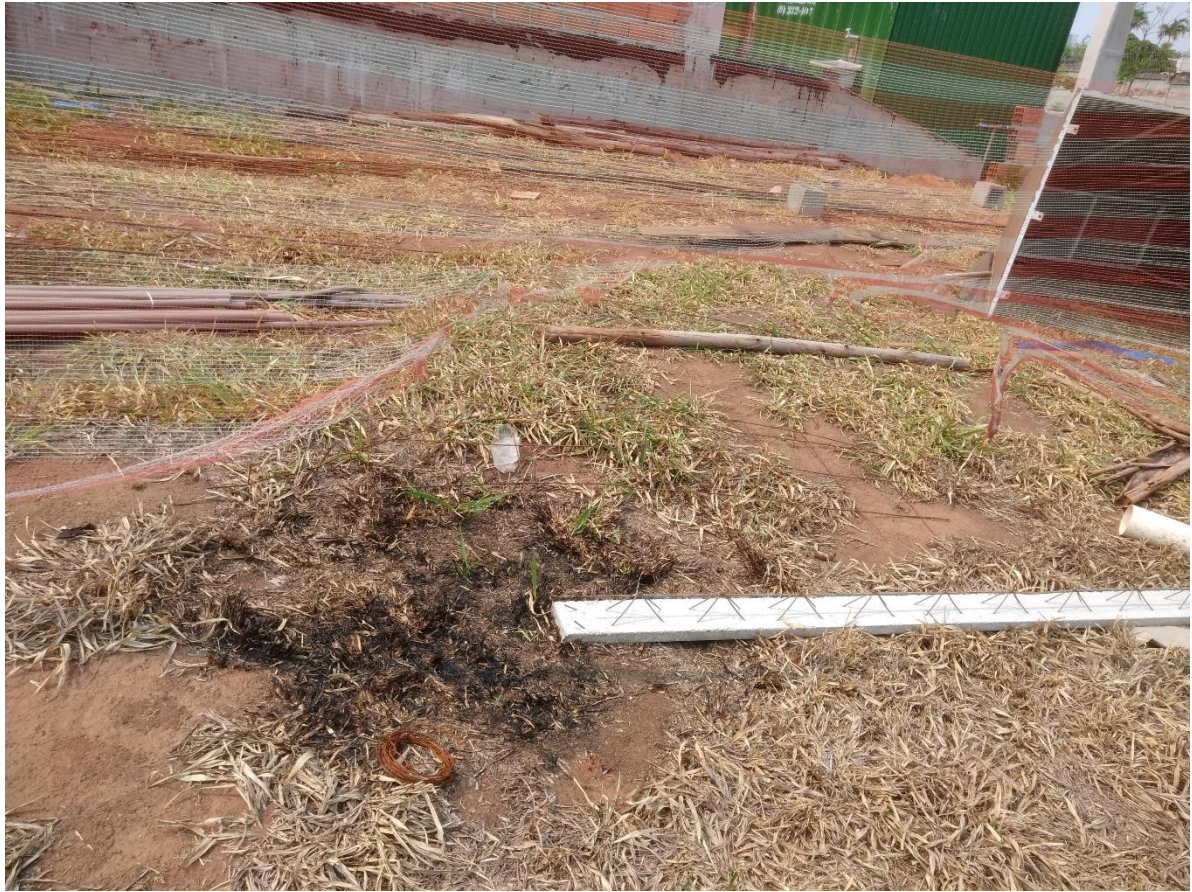
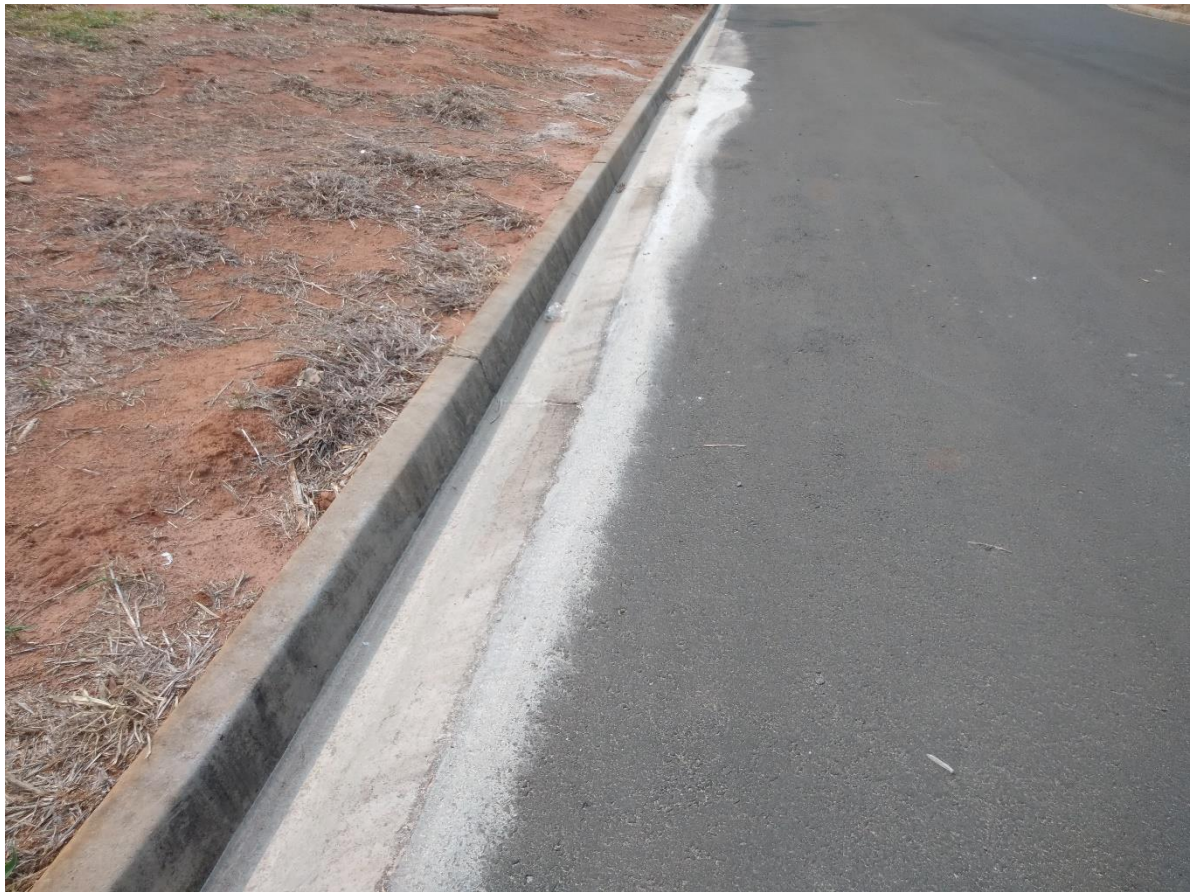
1 – Providenciar a regularização da tela de proteção que se encontra com pontos danificadas e parcialmente caída, visando evitar acesso assim precavendo possíveis acidentes.

2 – Providenciar a limpeza da via que se encontra suja devido ao serviço executado, visando evitar manchas no asfalto.
