### **ORIENTAÇÃO DE OBRA: Quadra 08 – Lote 07**

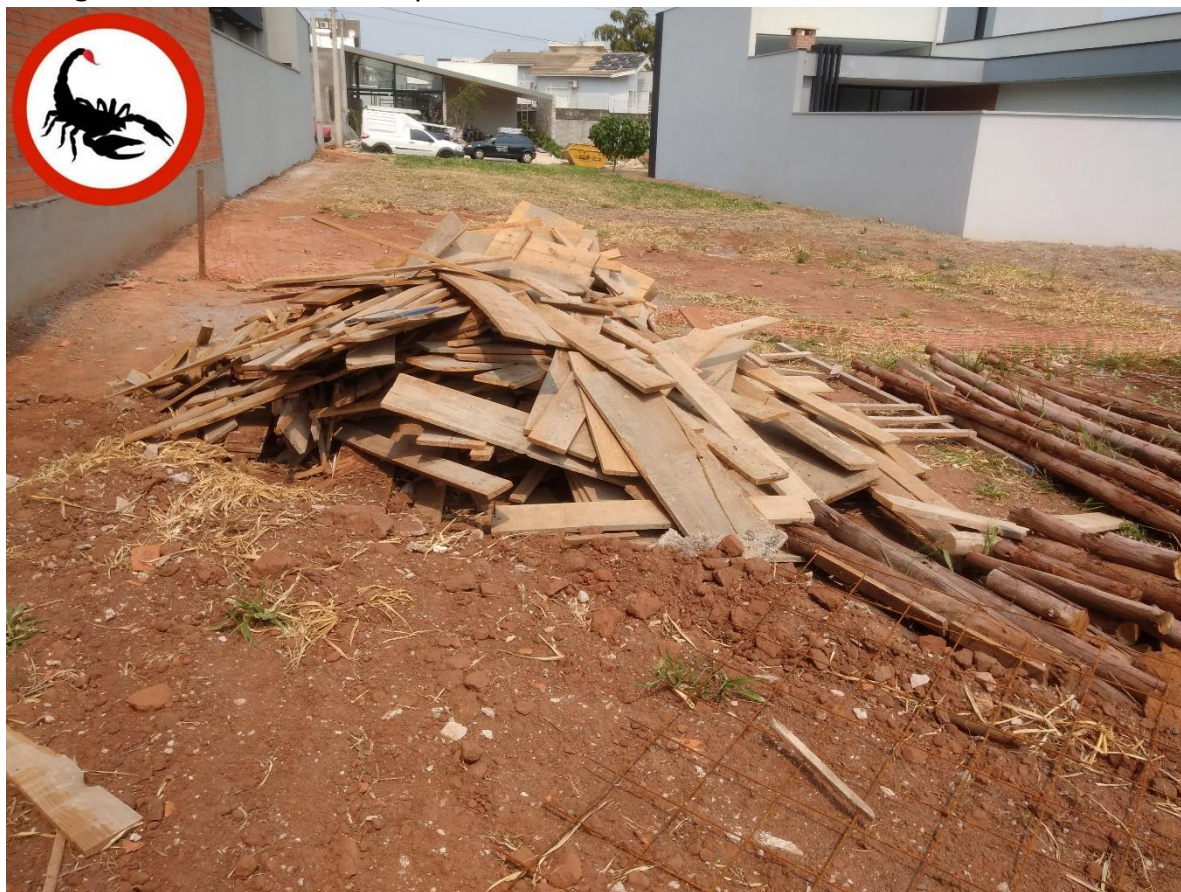
Identificamos conforme fotografia abaixo, a seguinte irregularidade em desacordo com as especificações estatutárias a saber:

Segue a foto em anexo do problema relatado.

1 – Providenciar uma organização das madeiras amontoadas em um suporte elevado do solo, visando evitar um local de proliferação de animais peçonhentos.

**Observação:** Visita realizada em 03/10/24, prazo para adequação de **48h** a partir do recebimento desta orientação. Caso a situação relatada acima esteja regularizada, favor desconsiderar a orientação e seguir o andamento da obra.
