**Obs.: Segunda orientação a respeito dos materiais.**

**ORIENTAÇÃO DE OBRA: Quadra 08 – Lote 17**

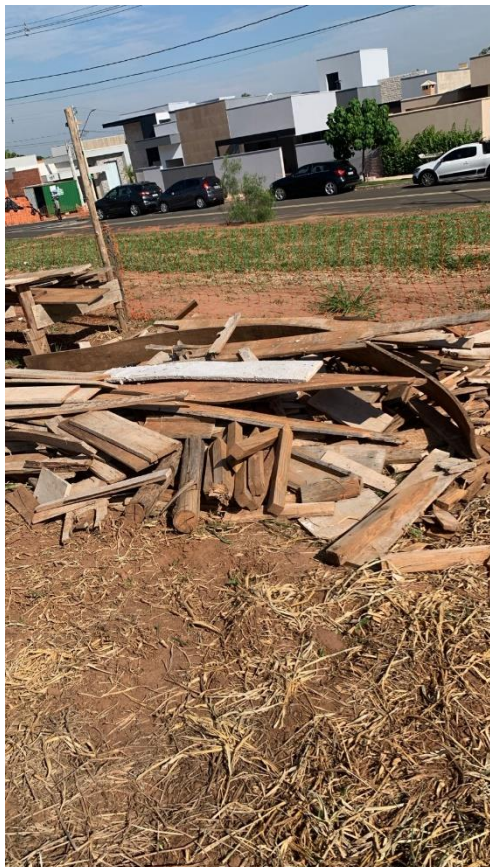
Identificamos conforme fotografia abaixo, a seguinte irregularidade em desacordo com as especificações estatutárias a saber:

1 – Providenciar a organização nas tábuas e pontaletes que se encontram Amontados no lote de apoio, orientamos que fiquem de forma suspensa do solo, afim de evitar um local de proliferação de animais peçonhentos.

**Observação:** Visita realizada em 18/03/25, prazo para adequação de **48h** a partir do recebimento desta orientação. Caso a situação relatada acima esteja regularizada, favor desconsiderar a orientação e seguir o andamento da obra.
