JARDIM VITÓRIA
RESIDENCIAL

Obs.: Terceira orientação a respeito da tampa na caixa de energia.

ORIENTAÇÃO DE OBRA: Quadra 06 – Lote 04

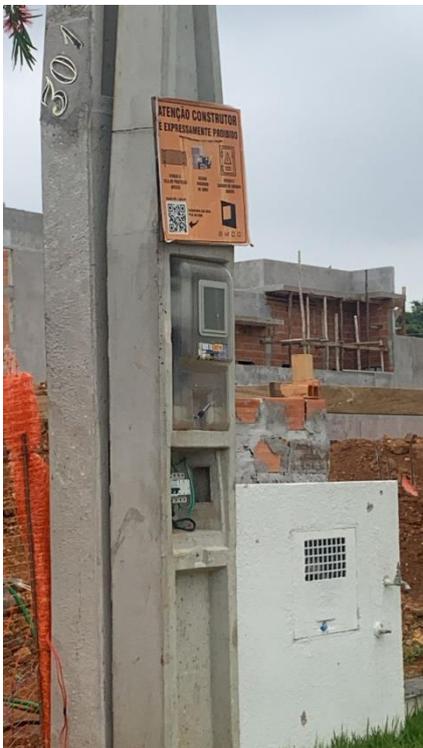
Identificamos conforme fotografia abaixo, a seguinte irregularidade em desacordo com as especificações estatutárias a saber:

Segue a foto em anexo do problema relatado.

1 – Providenciar a colocação de da tampa na caixa de energia, visando evitar acidentes elétricos.

Observação: Visita realizada em 10/04/25, prazo para adequação de **48h** a partir do recebimento desta orientação. Caso a situação relatada acima esteja regularizada, favor desconsiderar a orientação e seguir o andamento da obra.
