### **ORIENTAÇÃO DE OBRA: QUADRA 02 – LOTE 07/08**

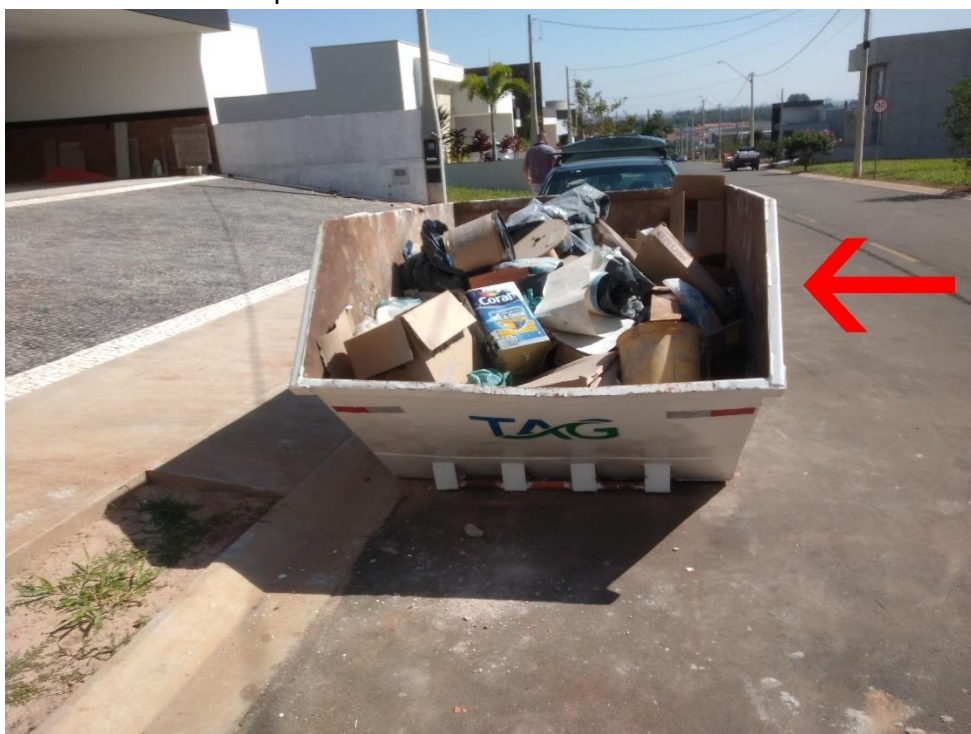
1 – Atenção a caçamba sem tela de proteção, favor providenciar a colocação, conforme a nova norma enviada pela administradora.

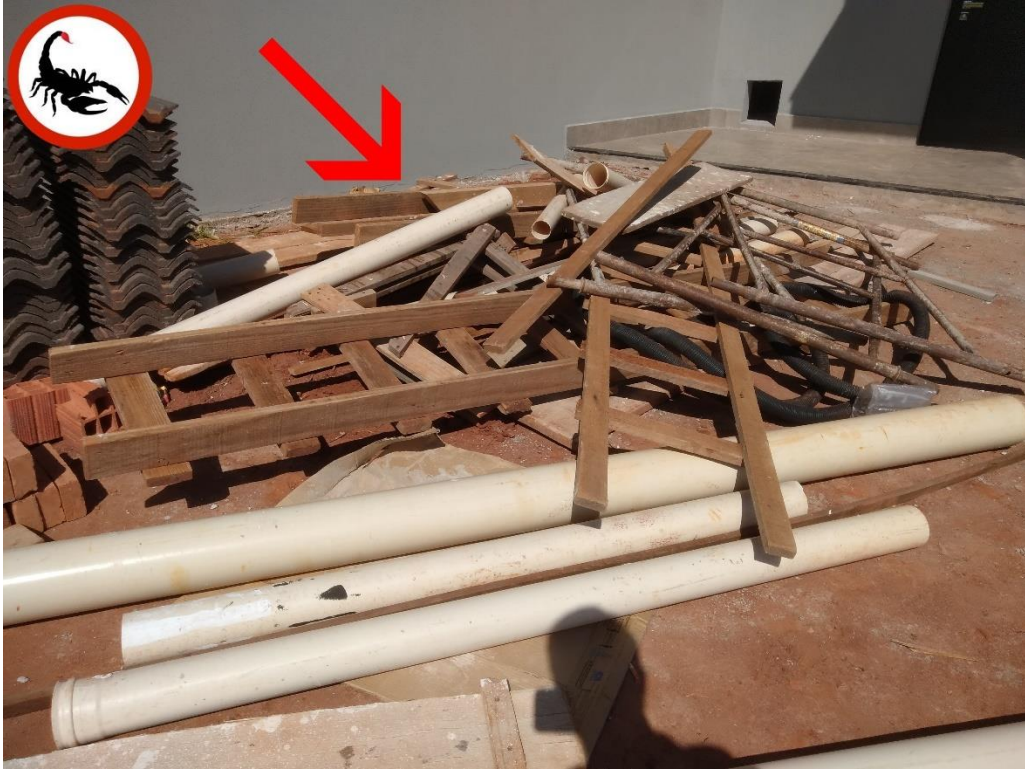
2 – Atenção as madeiras e tubulações amontoadas, recomendamos que sejam armazenadas em um suporte elevado, visando evitar um local de proliferação de animais peçonhentos.

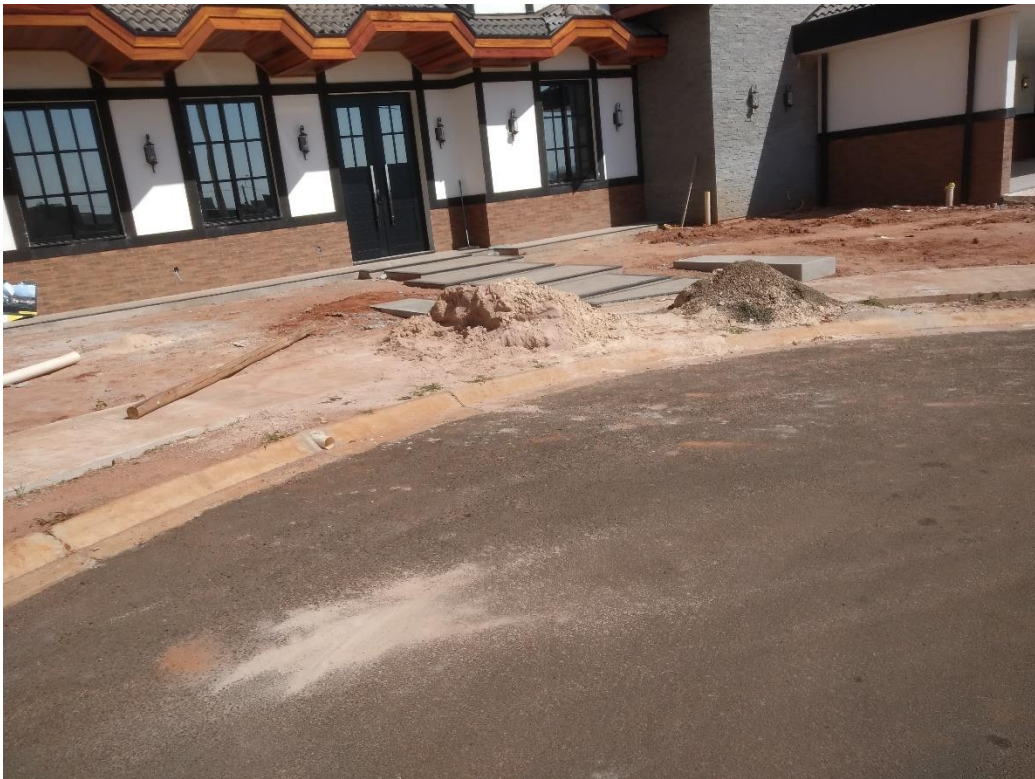
3 – Providenciar a colocação de tela de proteção onde há materiais de construção ou providenciar a remoção, visando evitar acidentes.
