ORIENTAÇÃO DE OBRA: QUADRA 06 – LOTE 10

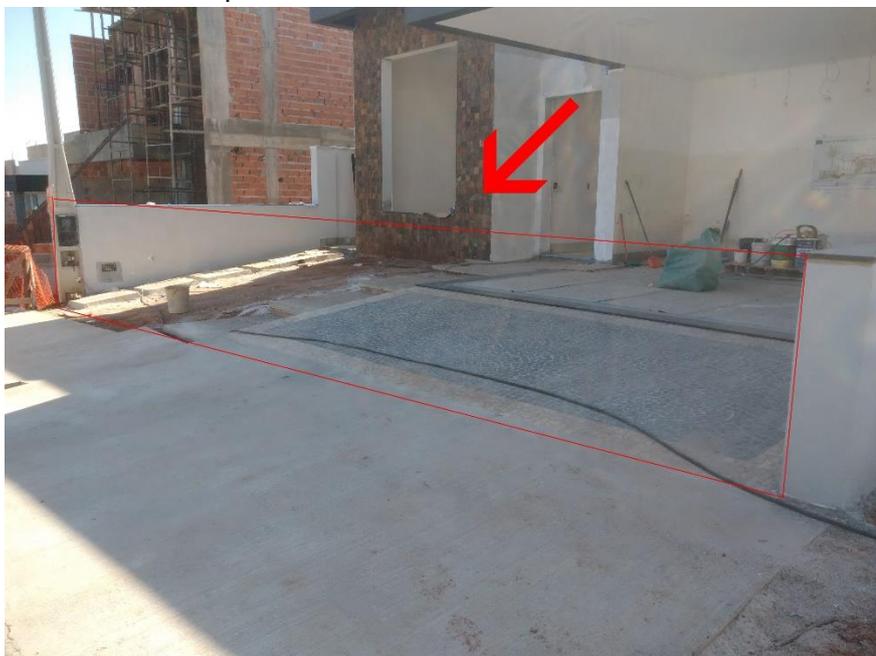
1 – Obra sem tela de proteção, favor providenciar a colocação, visando evitar acessos a obra, precavendo possíveis acidentes.

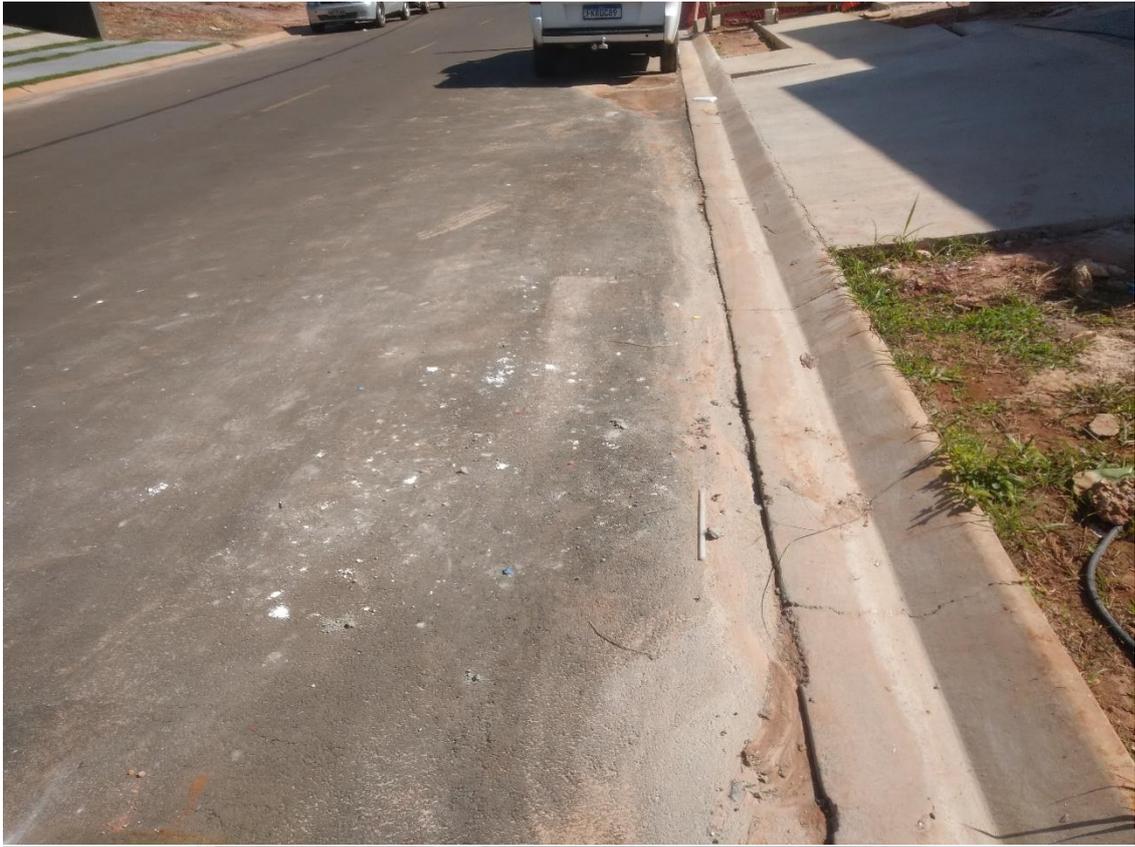
2 – Providenciar uma limpeza na via que se encontra com resíduos de obra, afim de evitar que a sujeira se espalhe.

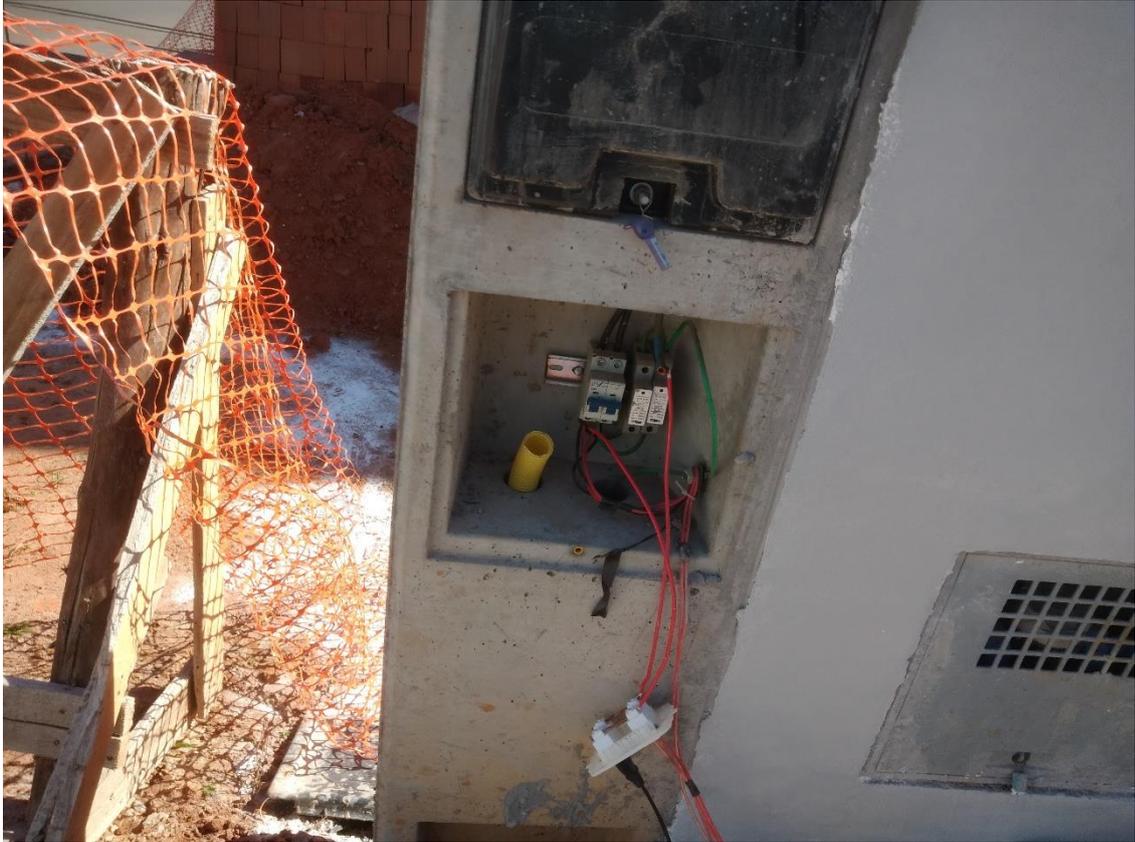
3 – Atenção a caixa de energia aberta, favor orientar aos prestadores de serviço a realizarem o fechamento, afim de evitar acidentes elétricos.

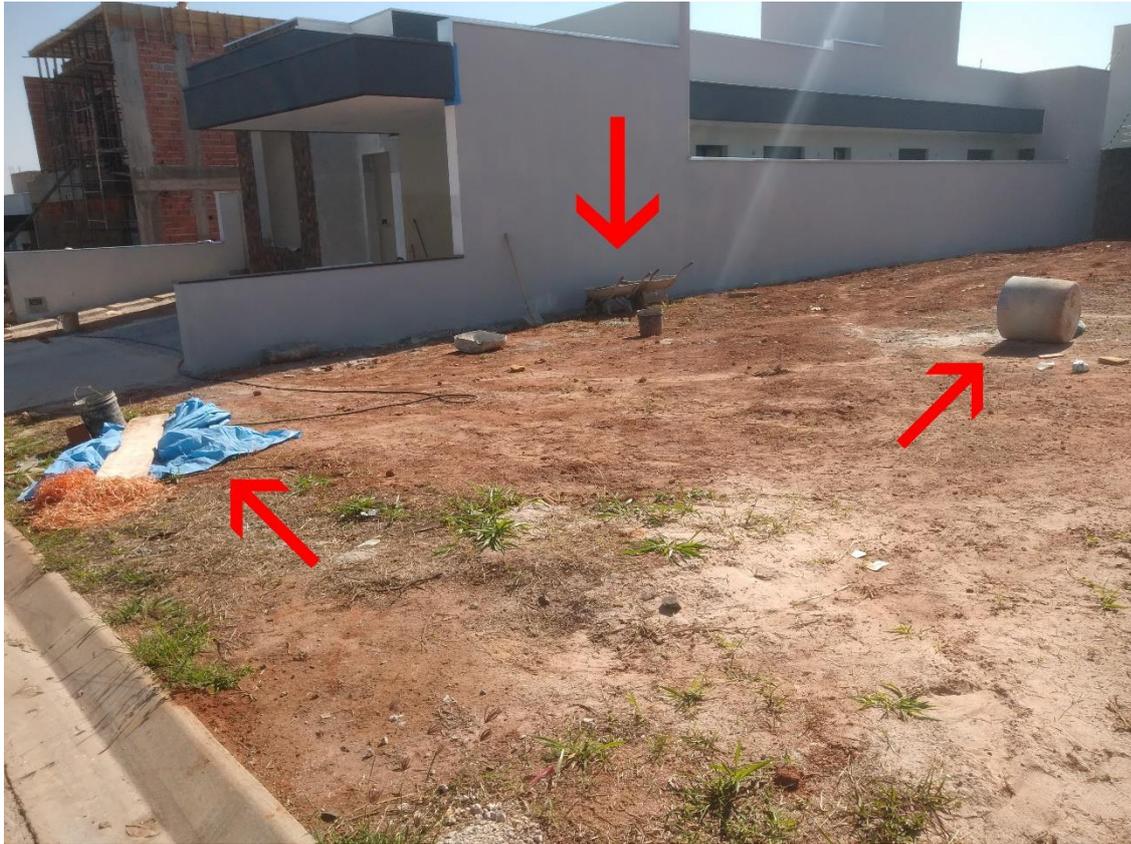
4 – Providenciar uma limpeza no lote vizinho que se encontra com tabuas e outros materiais de obra.
