ORIENTAÇÃO DE OBRA: Quadra I – Lote 10

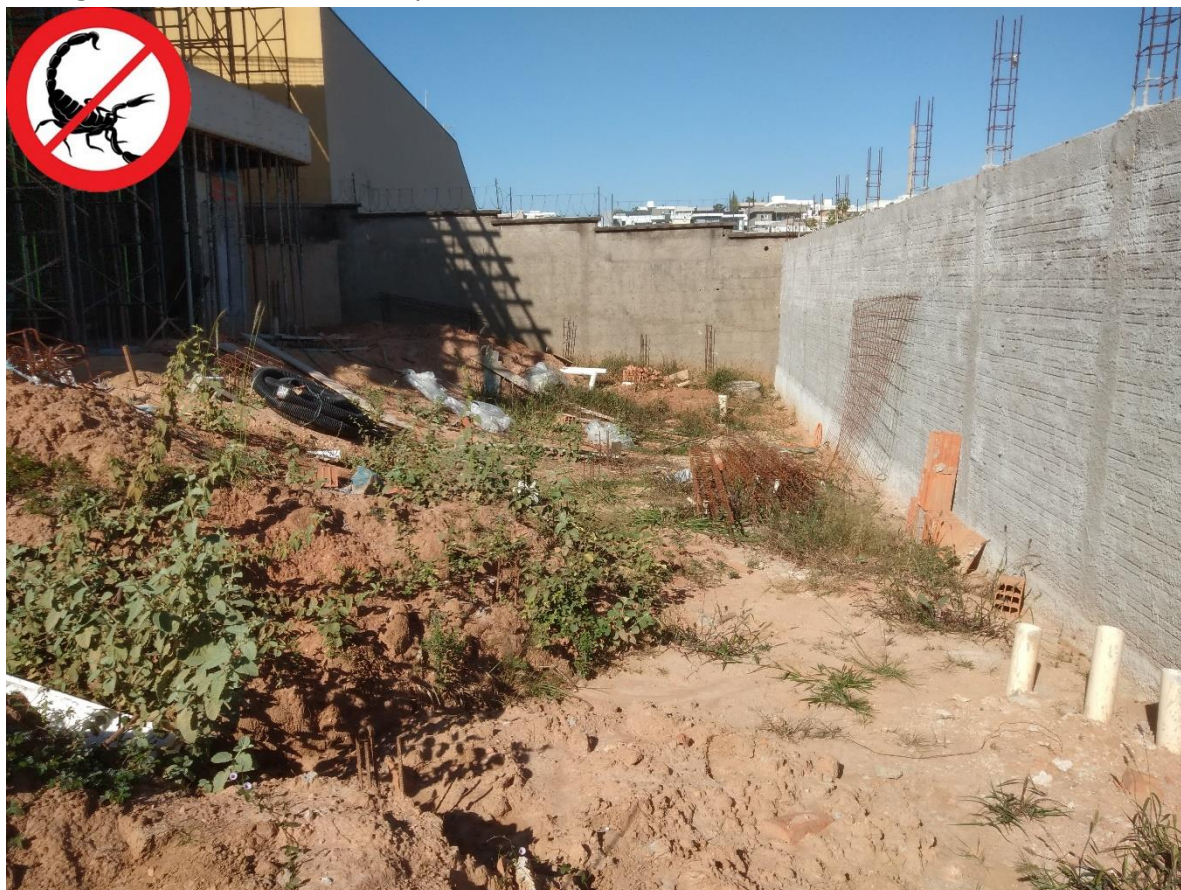
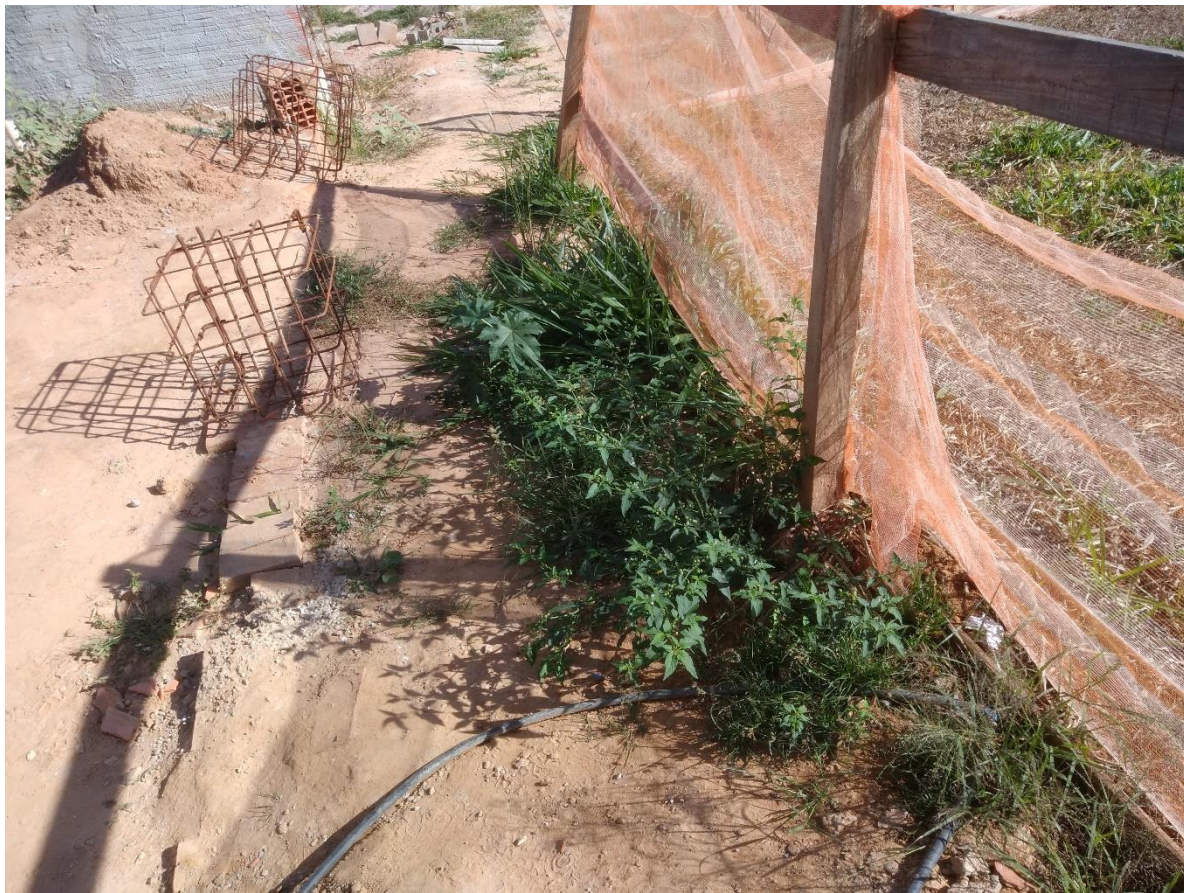
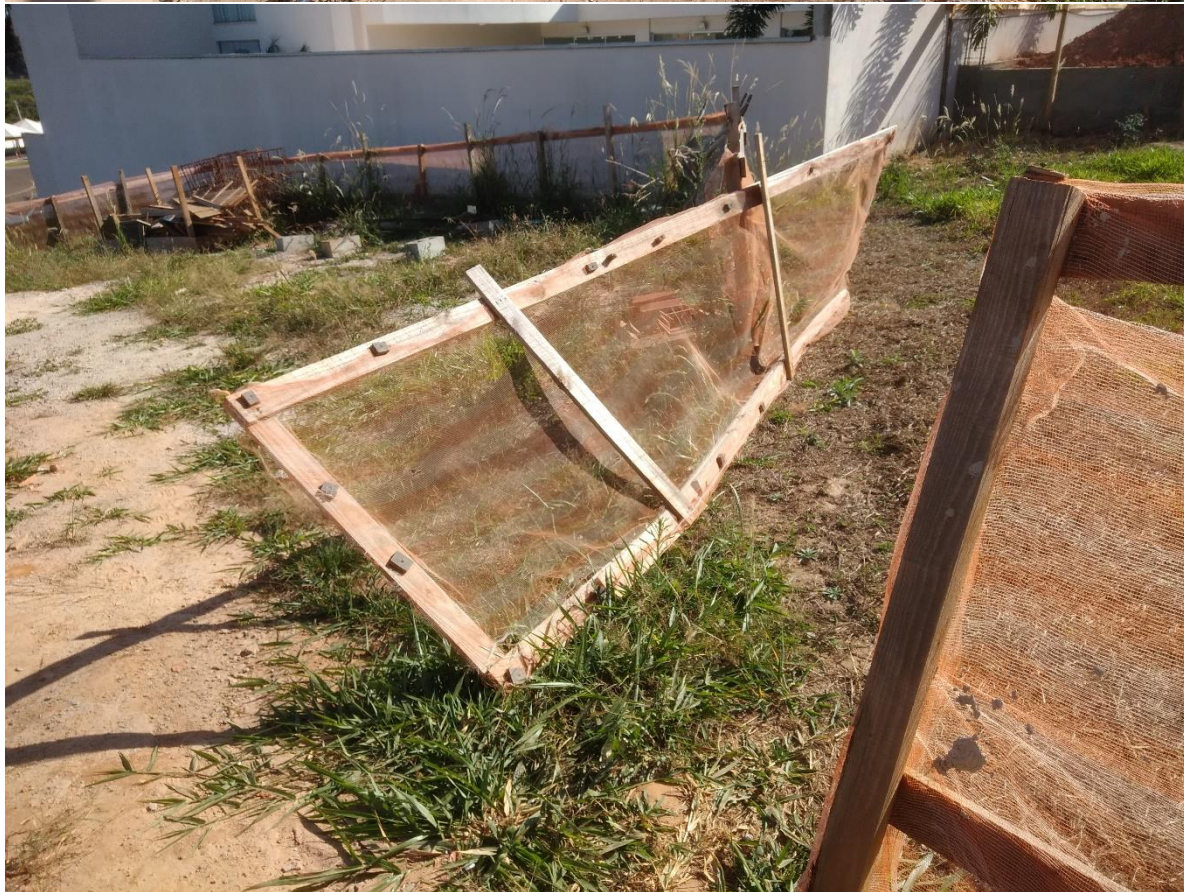
1 – Atenção ao mato alto na obra, favor providenciar uma roçagem, visando evitar um local de proliferação de animais peçonhentos.

2 – Favor regularizar a tela de proteção do lote de apoio que se encontra parcialmente caída, visando evitar acessos a obra, precavendo possíveis acidentes.

Observação: Visita realizada em 24/06/24, prazo para adequação de **48h** a partir do recebimento desta orientação. Caso a situação relatada acima esteja regularizada, favor desconsiderar a orientação e seguir o andamento da obra.
