ORIENTAÇÃO DE OBRA: Quadra G – Lote 19

Alerta: Segunda orientação para regularização do muro de divisa lateral que se encontra excedendo o limite de altura.

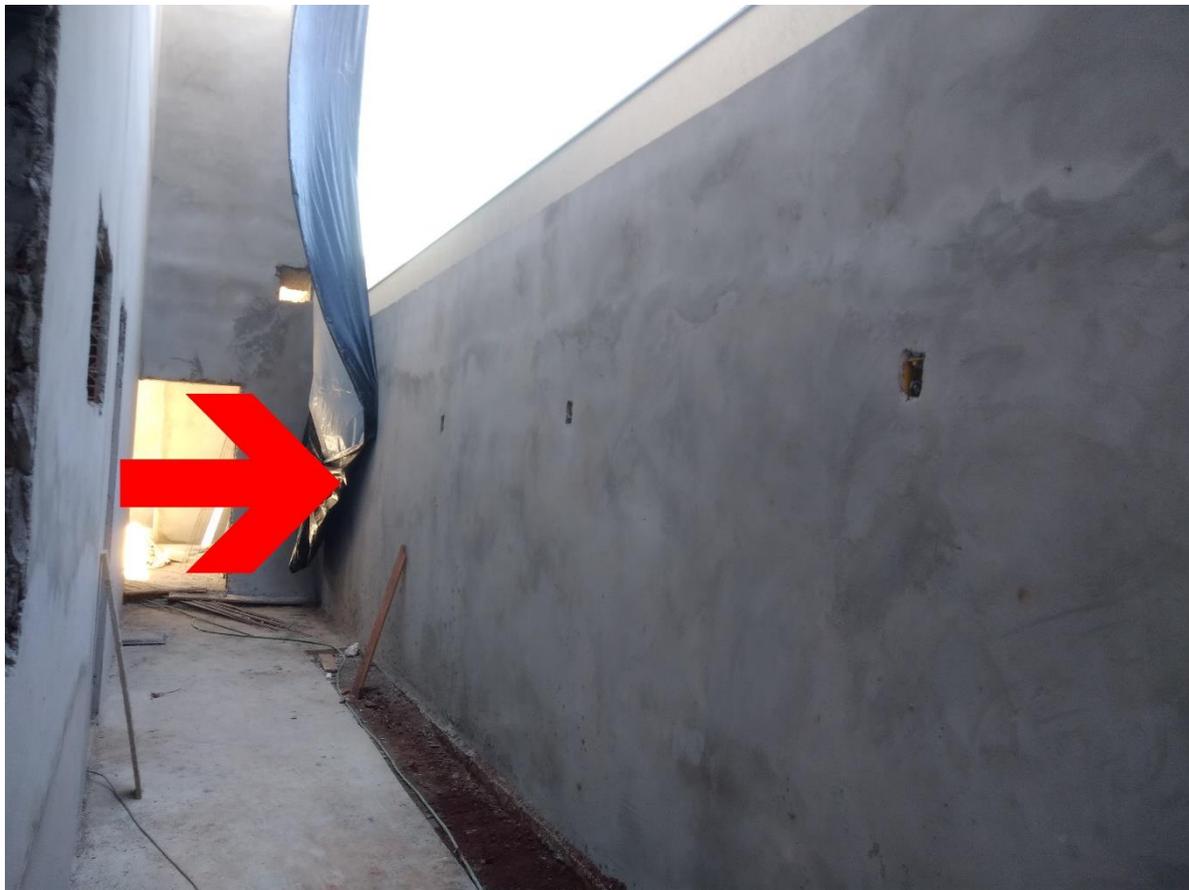
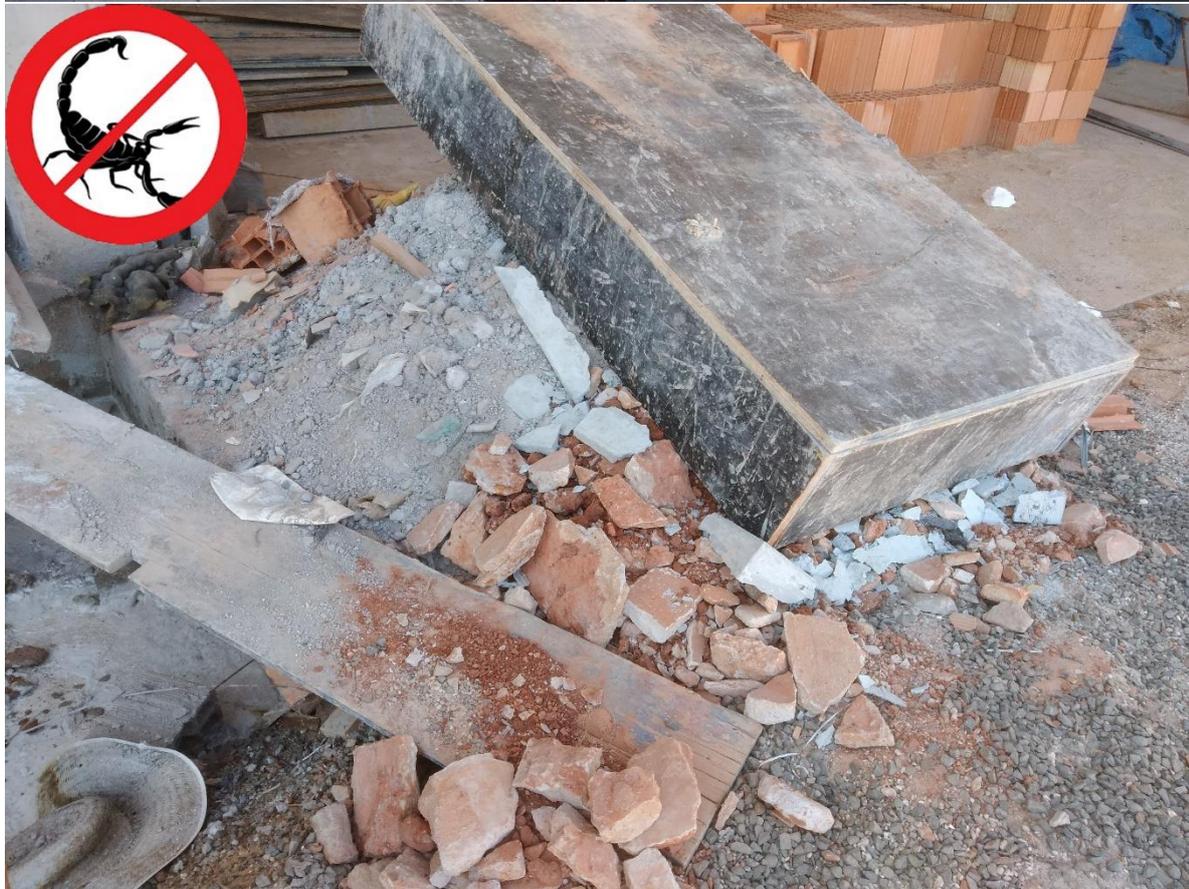
Segue a foto em anexo do problema relatado.

1 – Como orientado anteriormente, favor providenciar a regularização do muro de divisa lateral que se encontra com aproximadamente 2,80m de altura, excedendo o limite de 2,50m de altura estipulado no regulamento de obras, abaixo segue trecho previsto.

2 – Atenção ao entulho presente na obra, favor providenciar a remoção visando evitar um local de proliferação de animais peçonhentos.

Observação: Visita realizada em 10/06/24, prazo para adequação de **48h** a partir do recebimento desta orientação. Caso a situação relatada acima esteja regularizada, favor desconsiderar a orientação e seguir o andamento da obra.
