## Residencial Engenho Velho

**NOTIFICAÇÃO: 06/2024 - QUADRA N - LOTE 01**

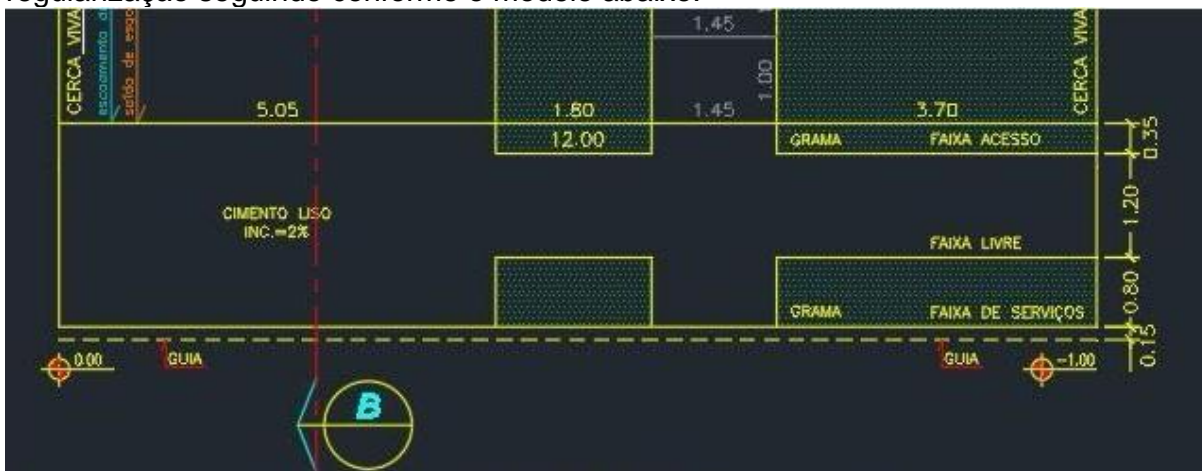
1 – Atenção a calçada executada irregularmente, deve-se ser com uma faixa de grama de 80cm, faixa de passeio de 1,20m e 35cm de faixa de grama, favor providenciar a regularização seguindo conforme o modelo abaixo.

**Alerta: Segunda orientação sobre regularização da calçada, favor providenciar a adequação.**

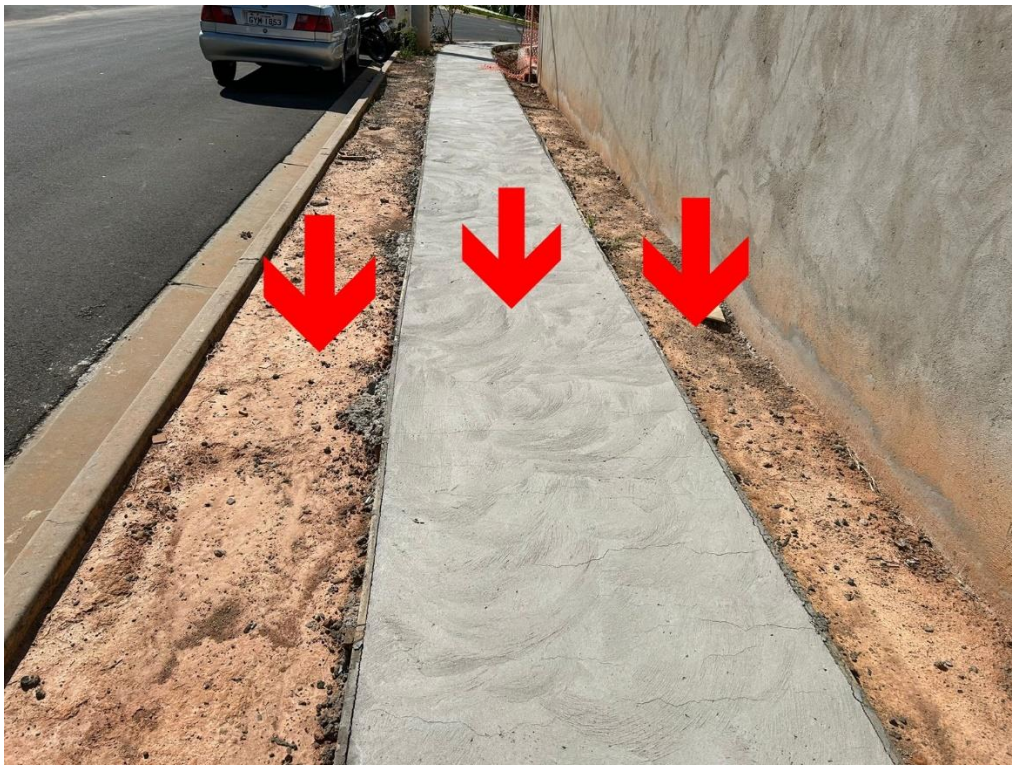
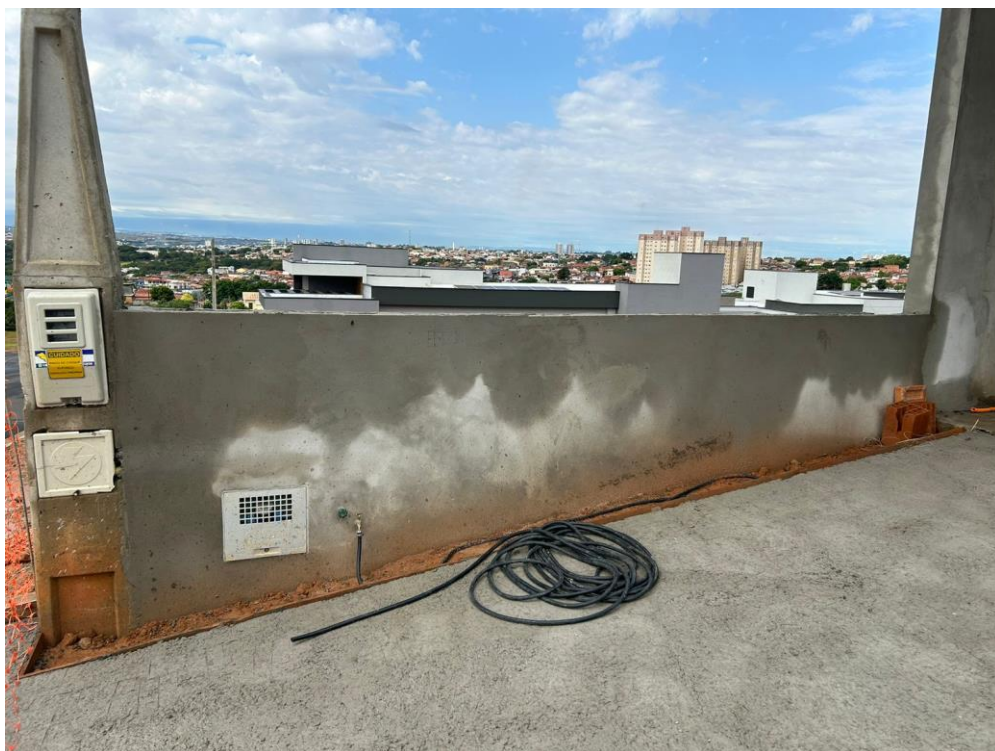
2 – Devido a rampa executada, agora é possível fazer a medição extada do muro, que se encontra excedendo o limite de um 1 metro, que se encontra com aproximadamente 1,40m, for providenciar a adequação. Abaixo segue trecho previsto do regulamento interno.

**Paragrafo primeiro:** Nas divisas laterais na faixa do recuo frontal de 5,00m (cinco metros), não será permitido muros com altura superior à de 1,00m (um metro). Contudo, poderá ser complementada com cerca viva ate a altura final de 2,00m (dois metros).”

**Alerta: Segunda orientação sobre regularização da mureta frontal, favor providenciar a adequação.**

**Observação:** Visita a obra realizada em 05/06/24, prazo para adequação de **48h** a partir do recebimento desta orientação. Caso a situação relatada acima não esteja regularizada, será passível de aplicação de multa conforme previsto pelo regulamento interno do condomínio. Após a adequação enviar uma foto atualizada do local para os e-mails: [adm@residencialengenhovelho.com.br](mailto:adm@residencialengenhovelho.com.br) / [fiscalizacaopdobelin@gmail.com](mailto:fiscalizacaopdobelin@gmail.com)
