ORIENTAÇÃO DE OBRA: Quadra G – Lote 19

Alerta: Terceira orientação para regularização do muro de divisa lateral que se encontra excedendo o limite de altura.

Alerta: Segunda orientação para limpeza dos entulhos na obra, favor providenciar a adequação.

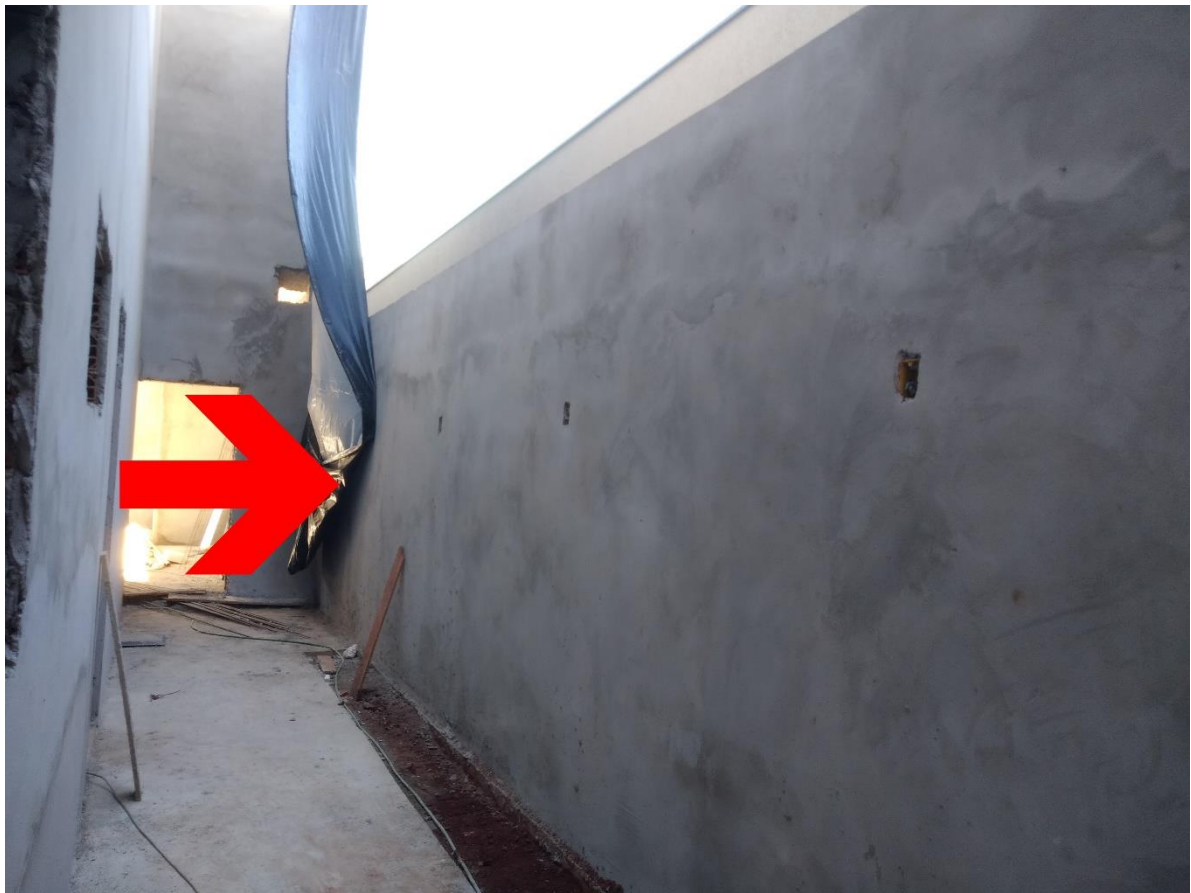
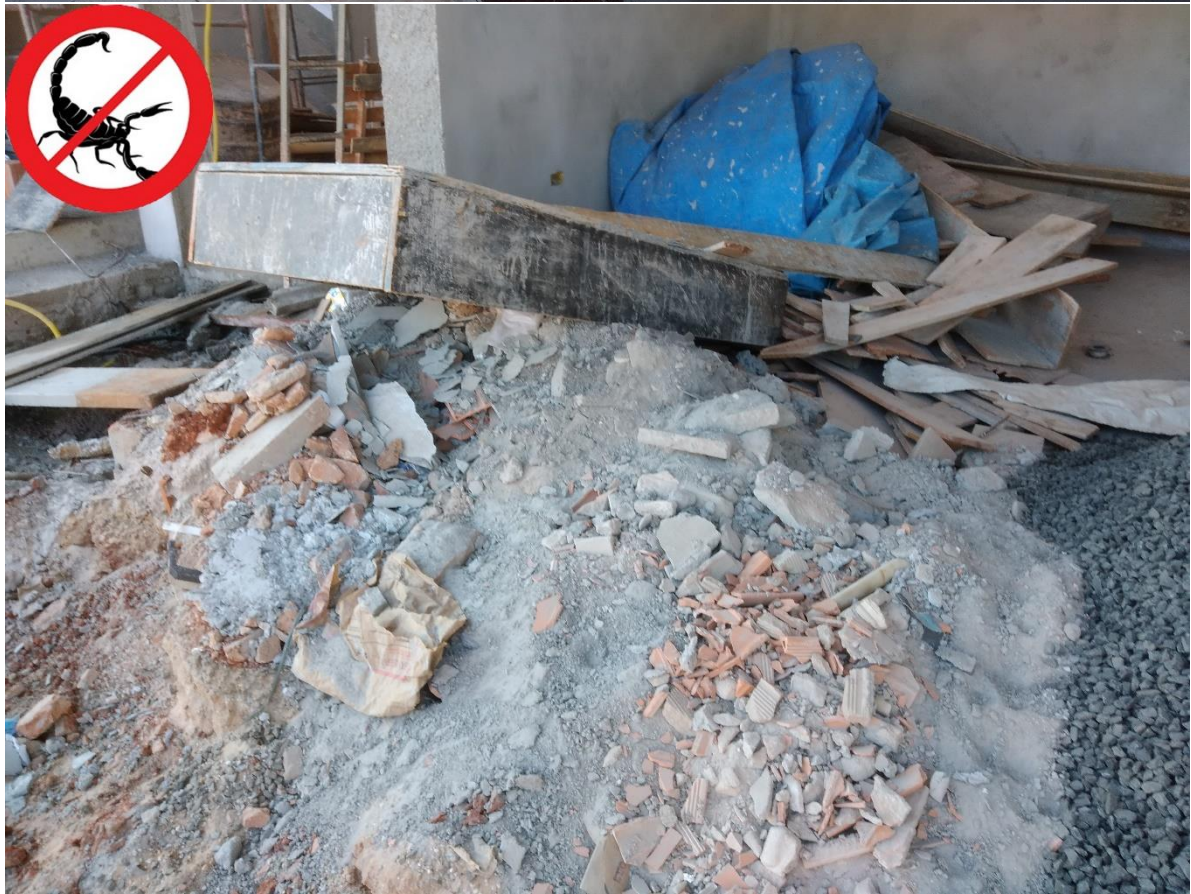
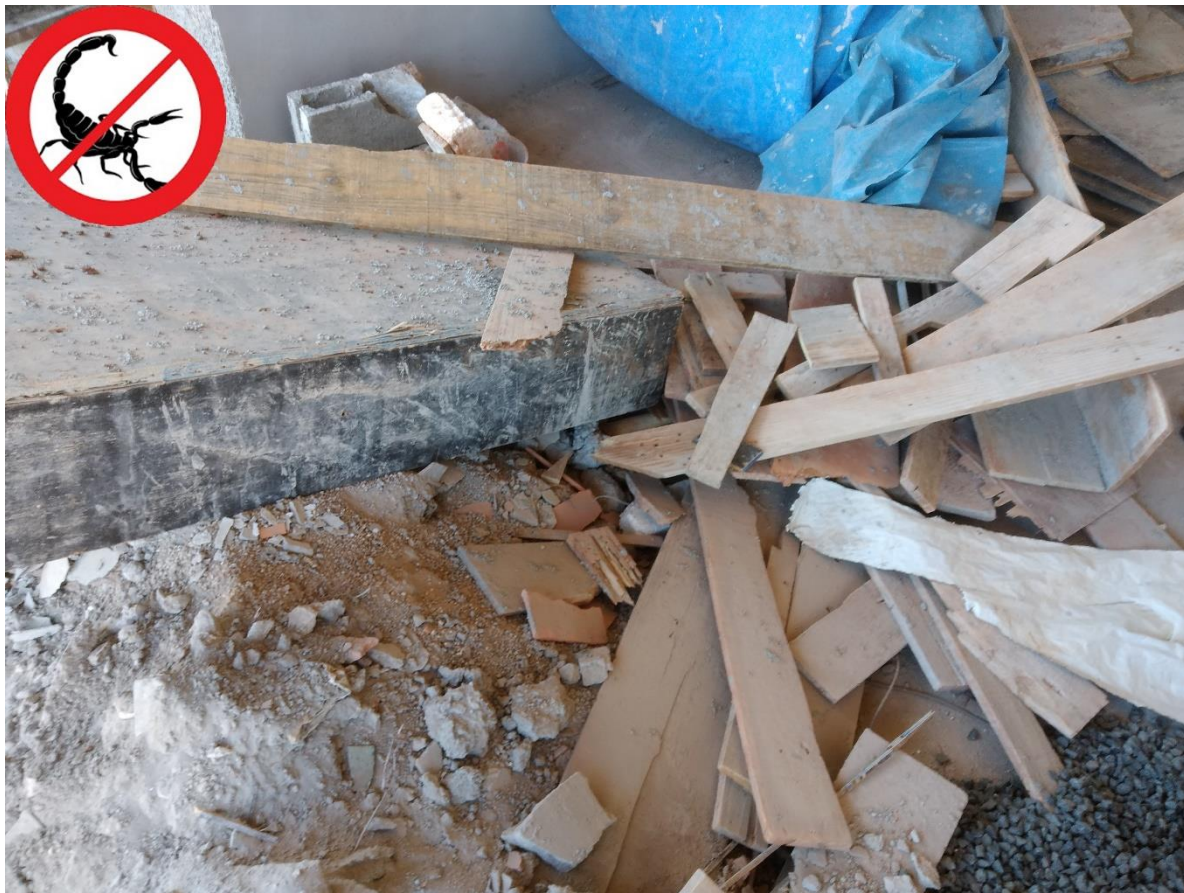
Segue a foto em anexo do problema relatado.

1 – Como orientado anteriormente, favor providenciar a regularização do muro de divisa lateral que se encontra com aproximadamente 2,80m de altura, excedendo o limite de 2,50m de altura estipulado no regulamento de obras, abaixo segue trecho previsto.

2 – Atenção ao entulho presente na obra, favor providenciar a remoção visando evitar um local de proliferação de animais peçonhentos.

Observação: Visita realizada em 24/06/24, prazo para adequação de **48h** a partir do recebimento desta orientação. Caso a situação relatada acima esteja regularizada, favor desconsiderar a orientação e seguir o andamento da obra.
