ORIENTAÇÃO DE OBRA: Quadra C – Lote 12

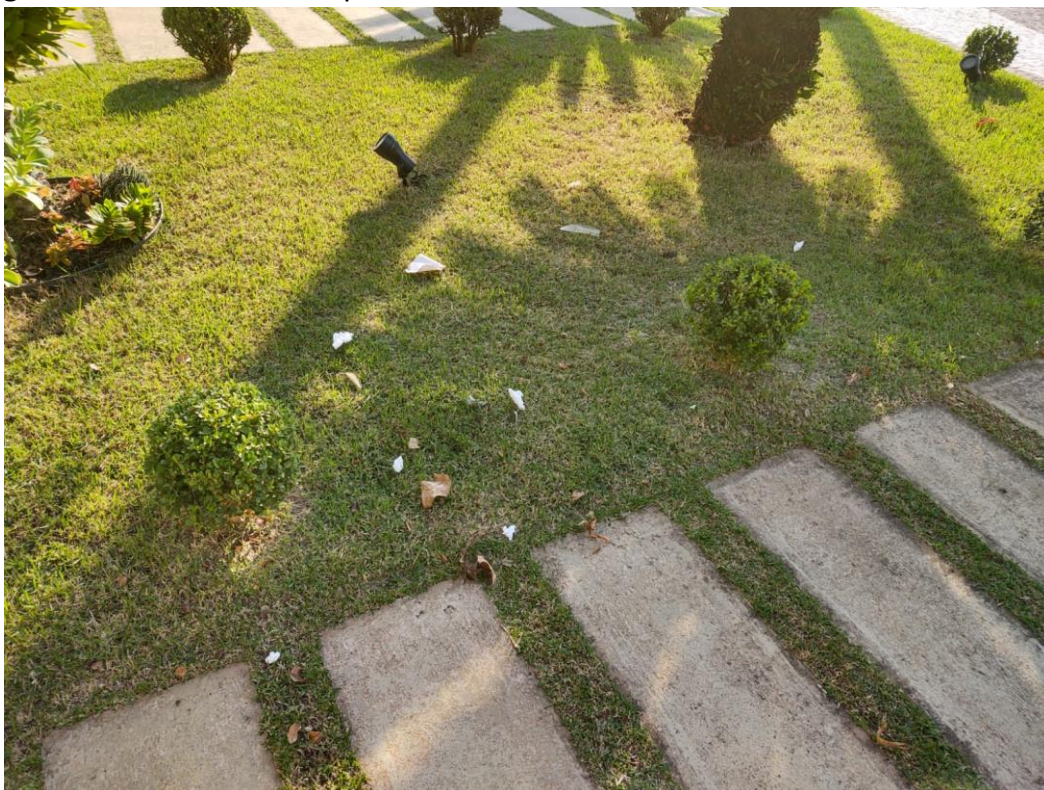
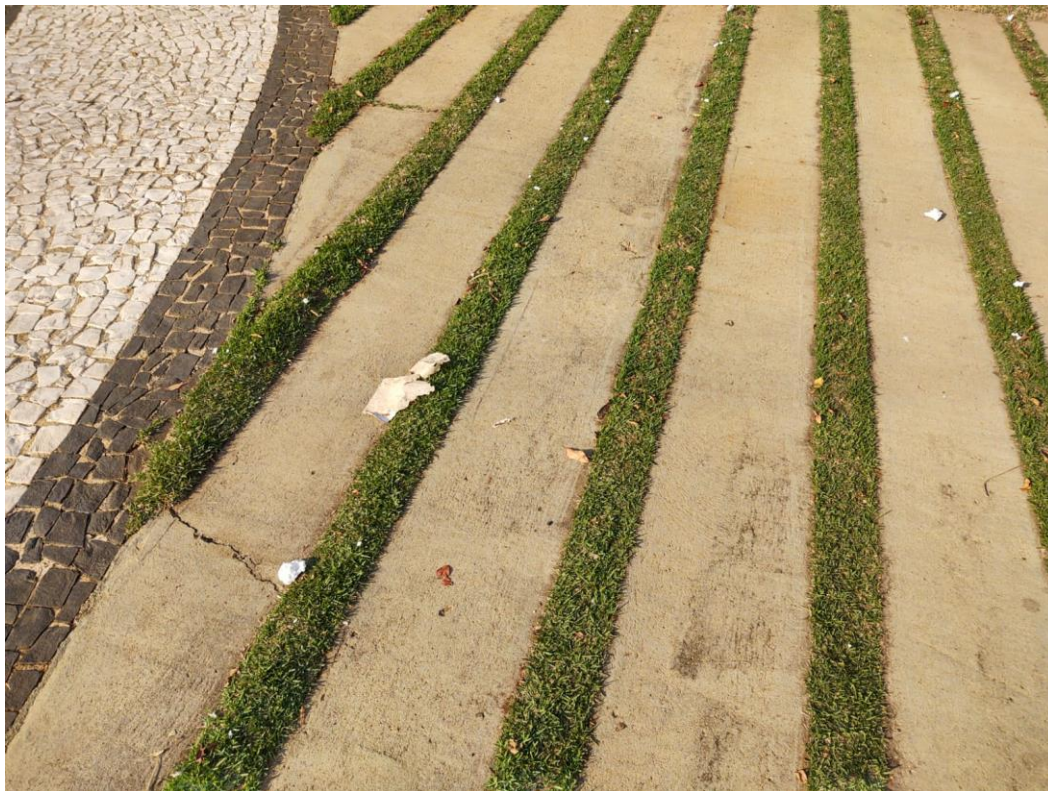
Segue a foto em anexo do problema relatado.

1 – Favor providenciar uma limpeza diária na obra, devido aos resíduos leves estarem indo as casas vizinhas constantemente, atentar-se também a sempre manter a caçamba com a tela de proteção devidamente adequada, sem rasgos ou mal colocada.

19.2 Ao final do expediente diário, as caçambas devem ser cobertas com tela ou lona, para maior segurança e evitando espalhamento de material pelo vento (Anexo IX). A forma de fixação da cobertura deve considerar aspectos de segurança (não deixar madeiras e vergalhões além dos limites da caçamba de forma a oferecer risco aos pedestres e ciclistas). No transporte pelas ruas as caçambas deverão ter sua capacidade respeitada e cobertas com lona.”
