## JARDIM PORTAL DA COLINA

### ORIENTAÇÃO DE OBRA: QUADRA 10 - LOTE 06

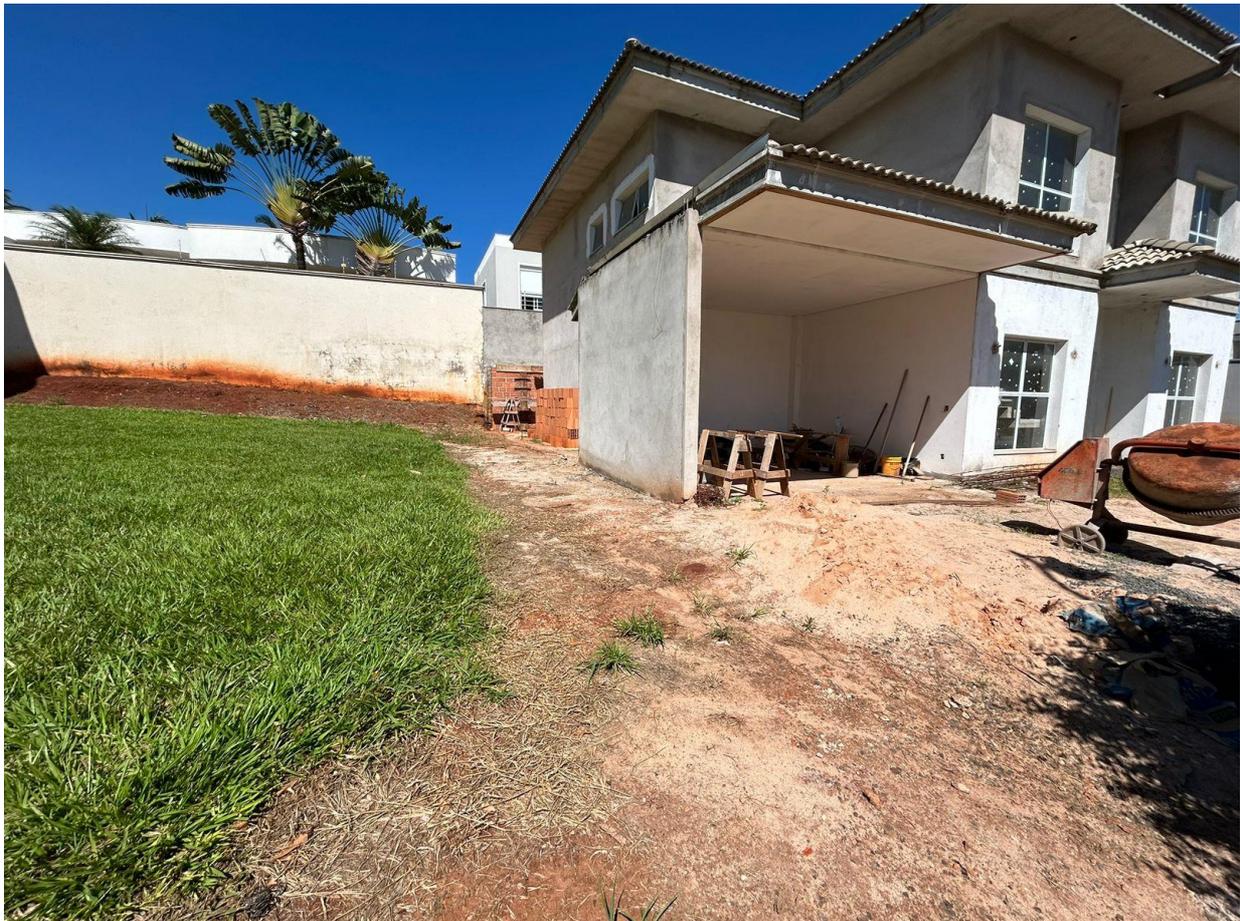
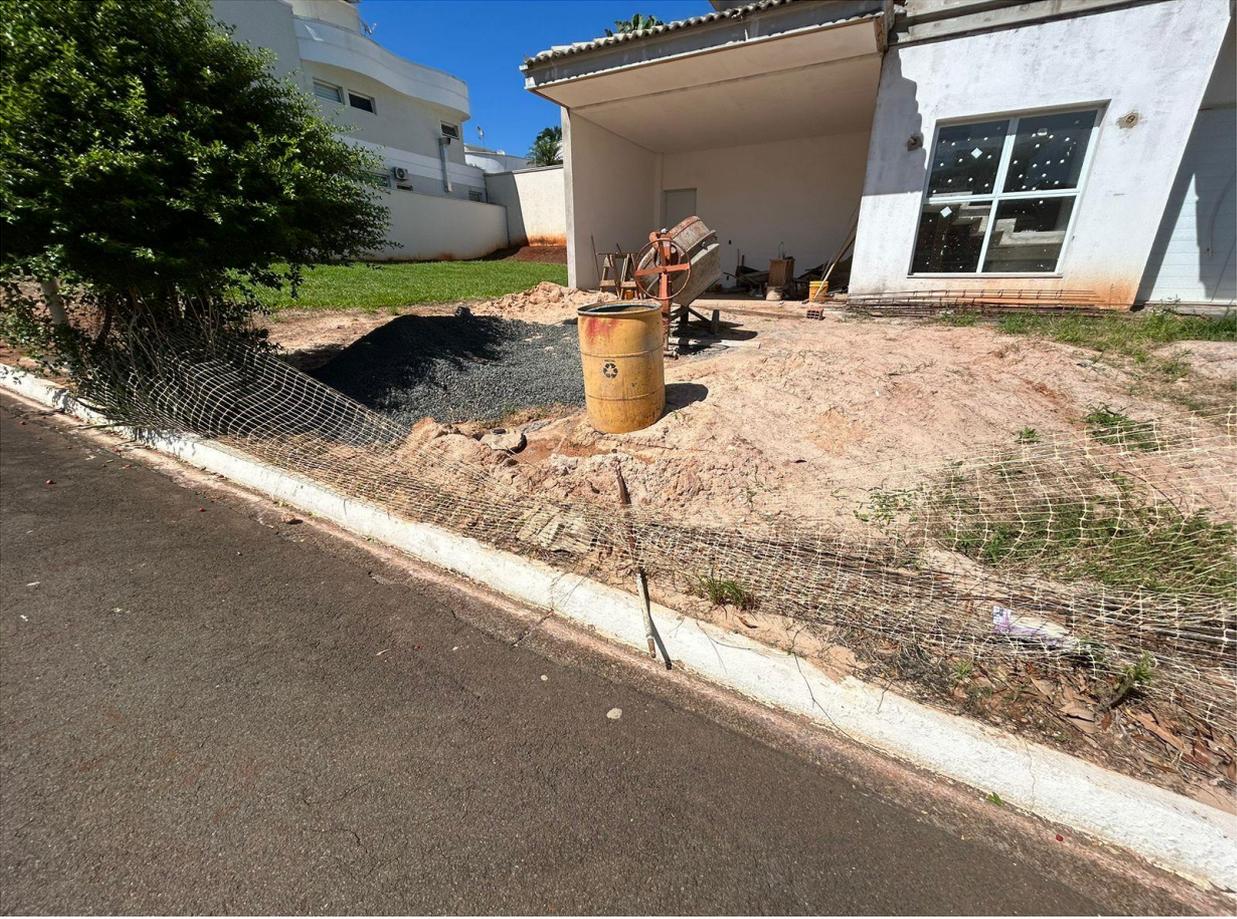
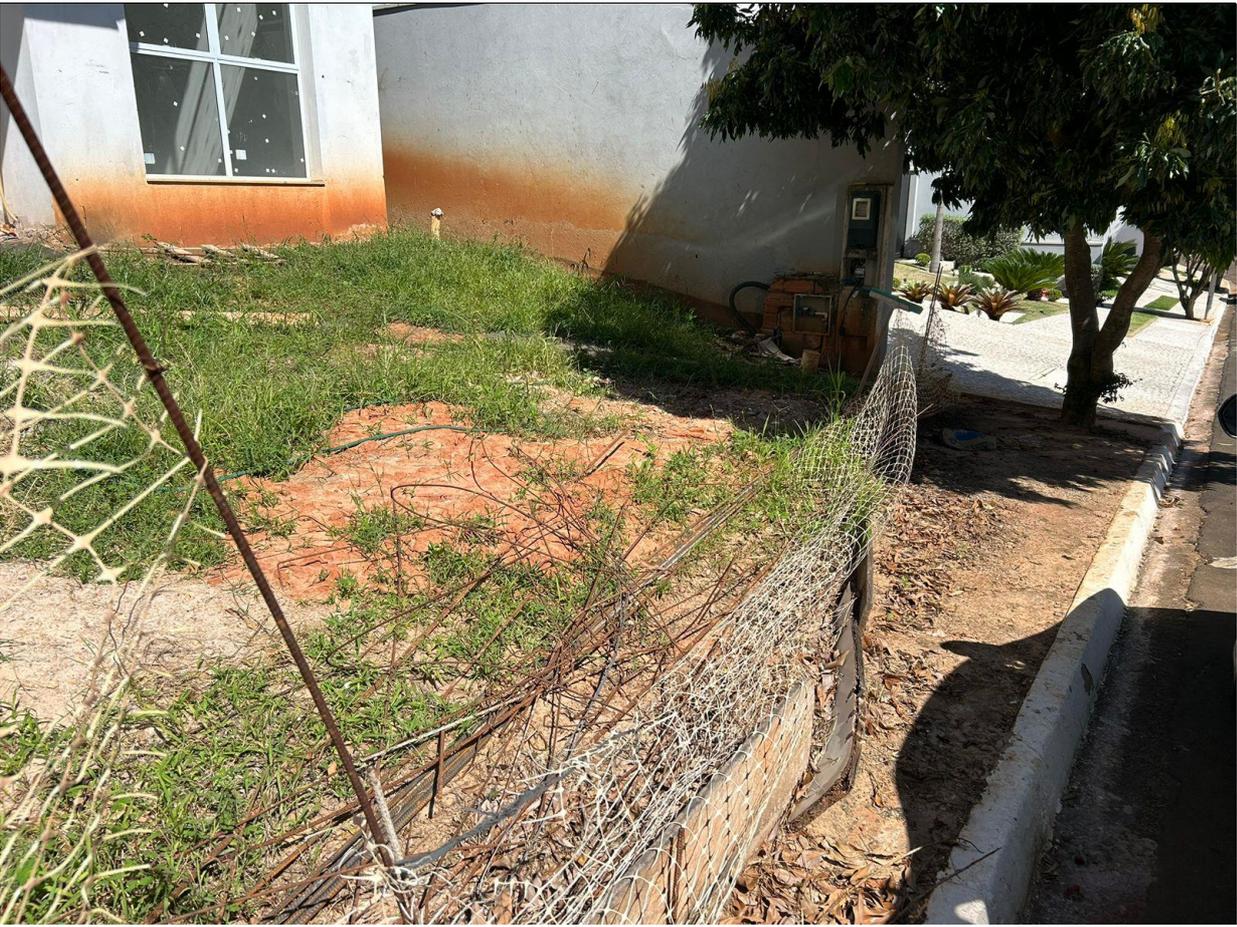
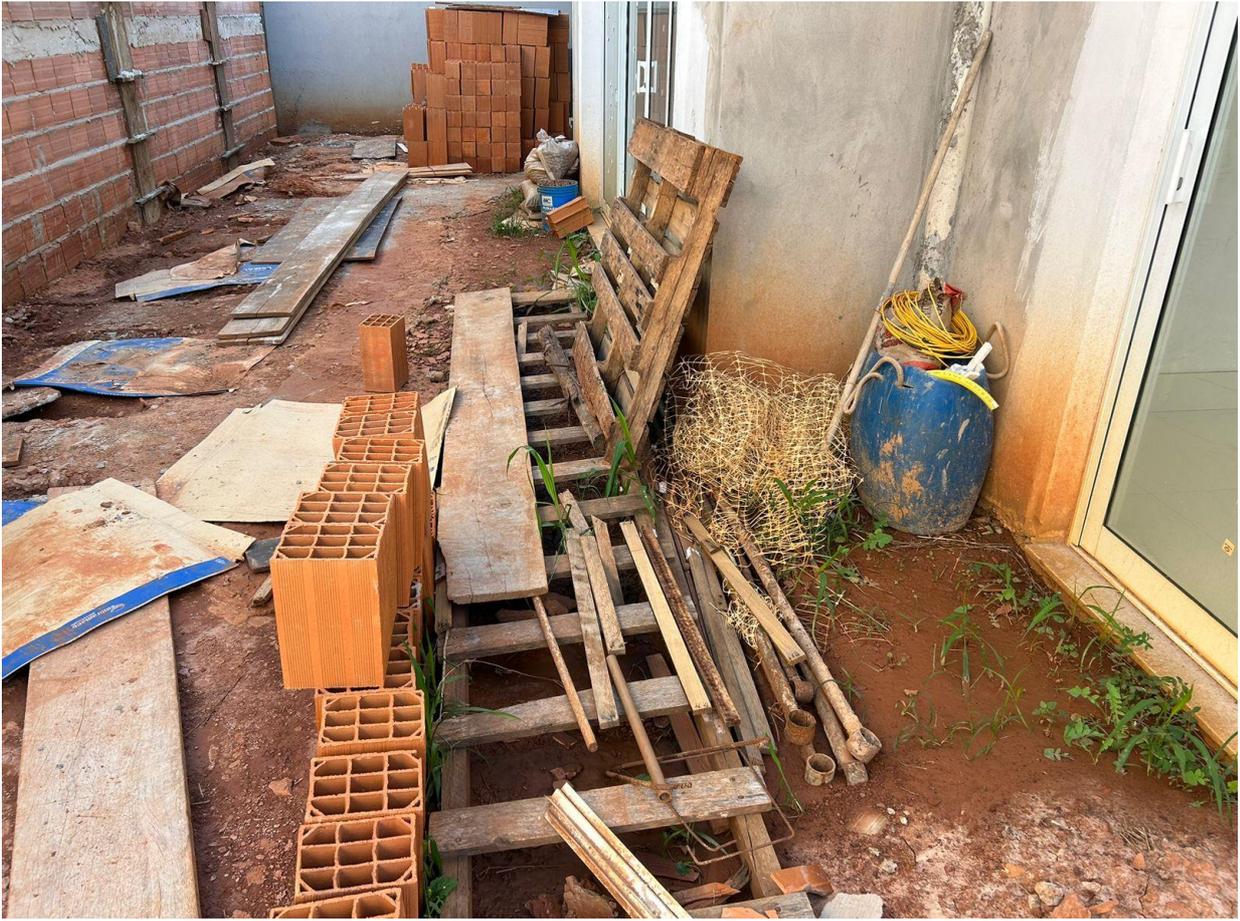
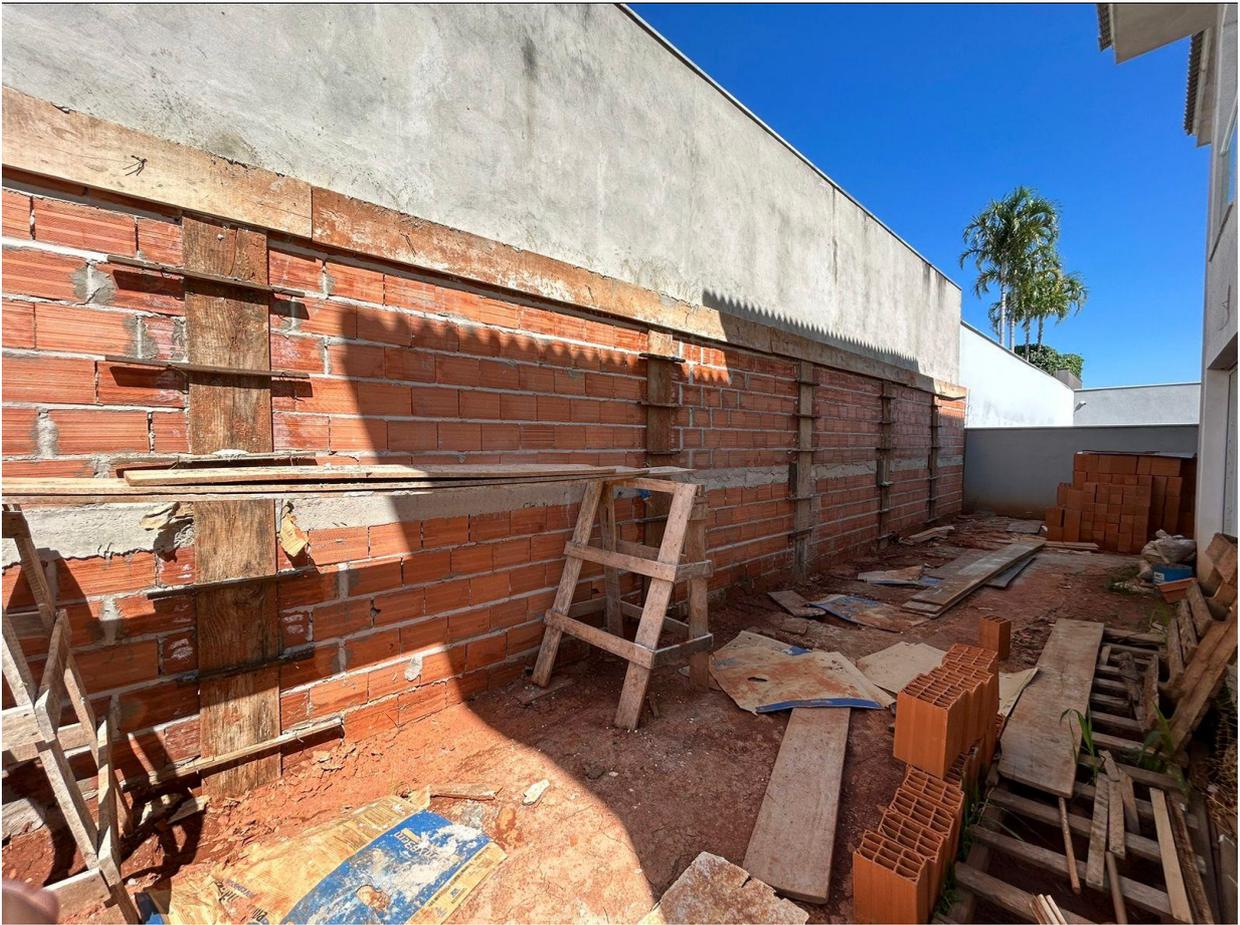
1 – Providenciar a regularização da tela de proteção que se encontra caída ou danificada em diversos pontos e inexistente na lateral, afim de evitar o acesso de crianças e animais de estimação nas dependências das obras, assim trazendo mais segurança a todos.

2 – Orientar aos prestadores de serviço a realizar uma organização no material de obra, que modo que não fiquem empilhados evitando um local de proliferação de animais peçonhentos.

3 – Atenção do muro de divisa posterior que se encontra excedendo o limite de altura de 2 metros de altura, favor providenciar a regularização.

Com isso, é a presente para **ORIENTAR** V. Sa. Associado e Proprietário do lote acima em referência para, no prazo de 48 horas a contar do recebimento desta orientação providenciar o reparo necessário e adequação. Segue as fotos em anexo do problema relatado.
