ORIENTAÇÃO DE OBRA: QUADRA 02 – LOTE 02

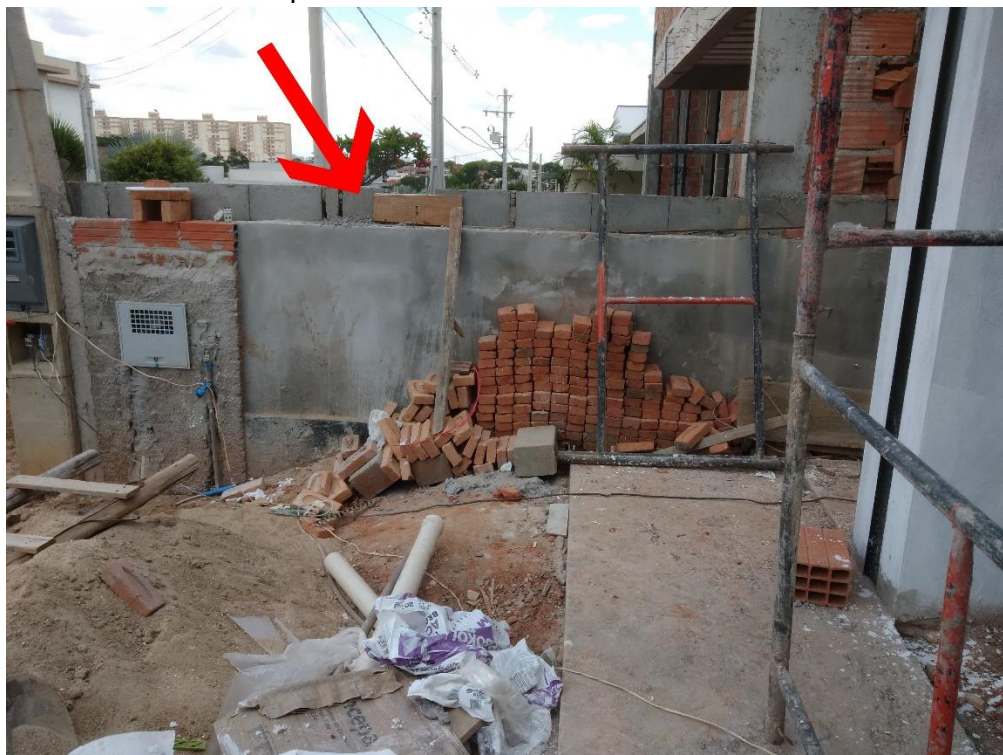
1 – Providenciar a regularização do muro de divisa frontal que se encontra excedendo o limite de altura de um metro, todo o muro deve cumprir com a altura de um metro dentro do recuo frontal, favor providenciar a adequação.

3.14.1. Os muros divisórios de alvenaria na parte frontal, deverão ter altura máxima de 1,00 (um) metro a partir do recuo frontal

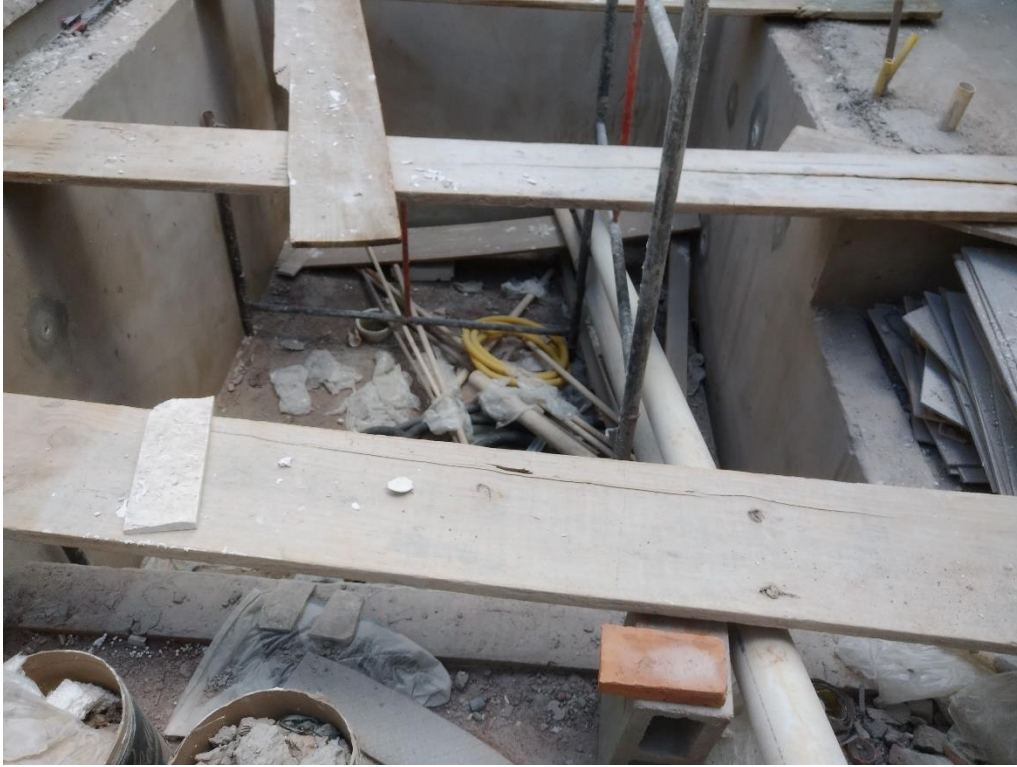
2 – Providenciar uma limpeza da piscina da obra que se encontra com muitos resíduos, visando evitar um local de proliferação de animais peçonhentos.
