## ORIENTAÇÃO DE OBRA: Quadra G – Lote 19

**Alerta: Quarta orientação para regularização do muro de divisa lateral que se encontra excedendo o limite de altura.**

**Alerta: Terceira orientação para limpeza dos entulhos na obra, favor providenciar a adequação.**

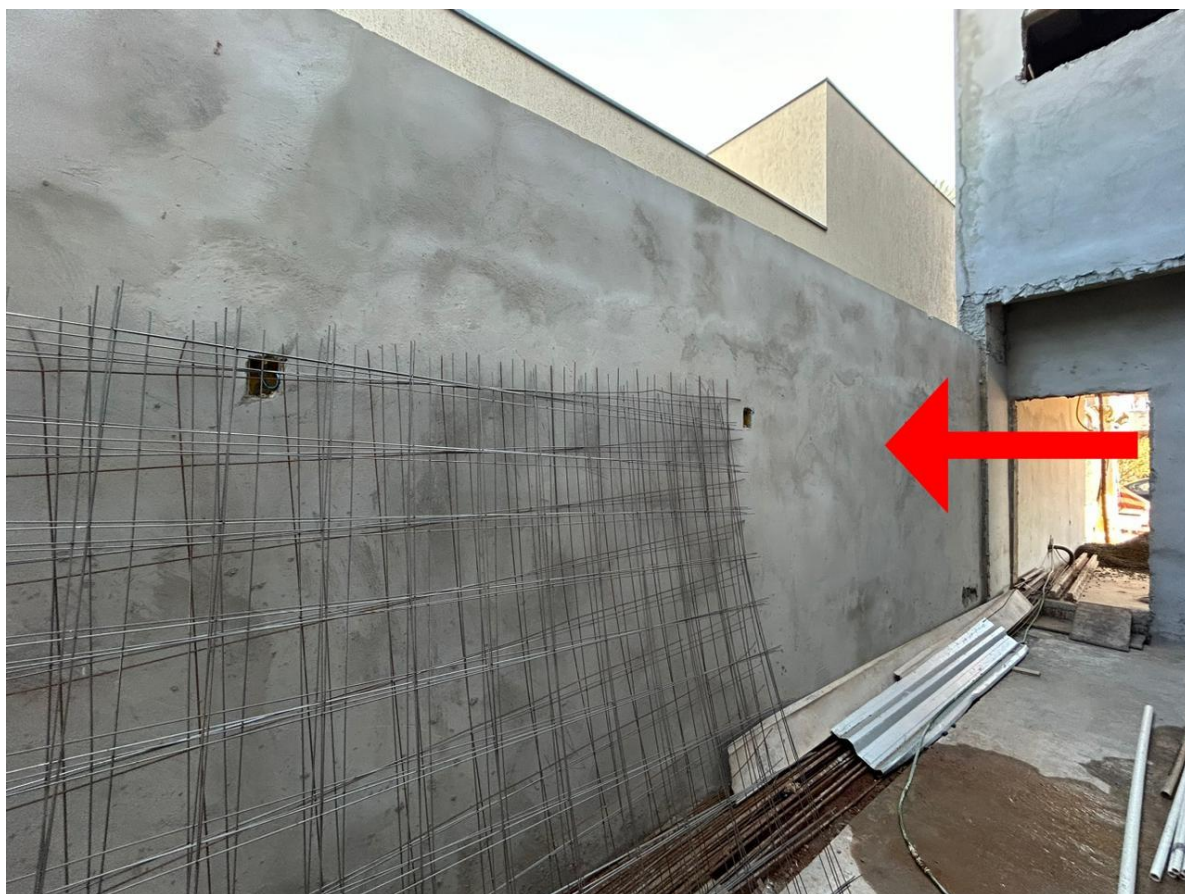
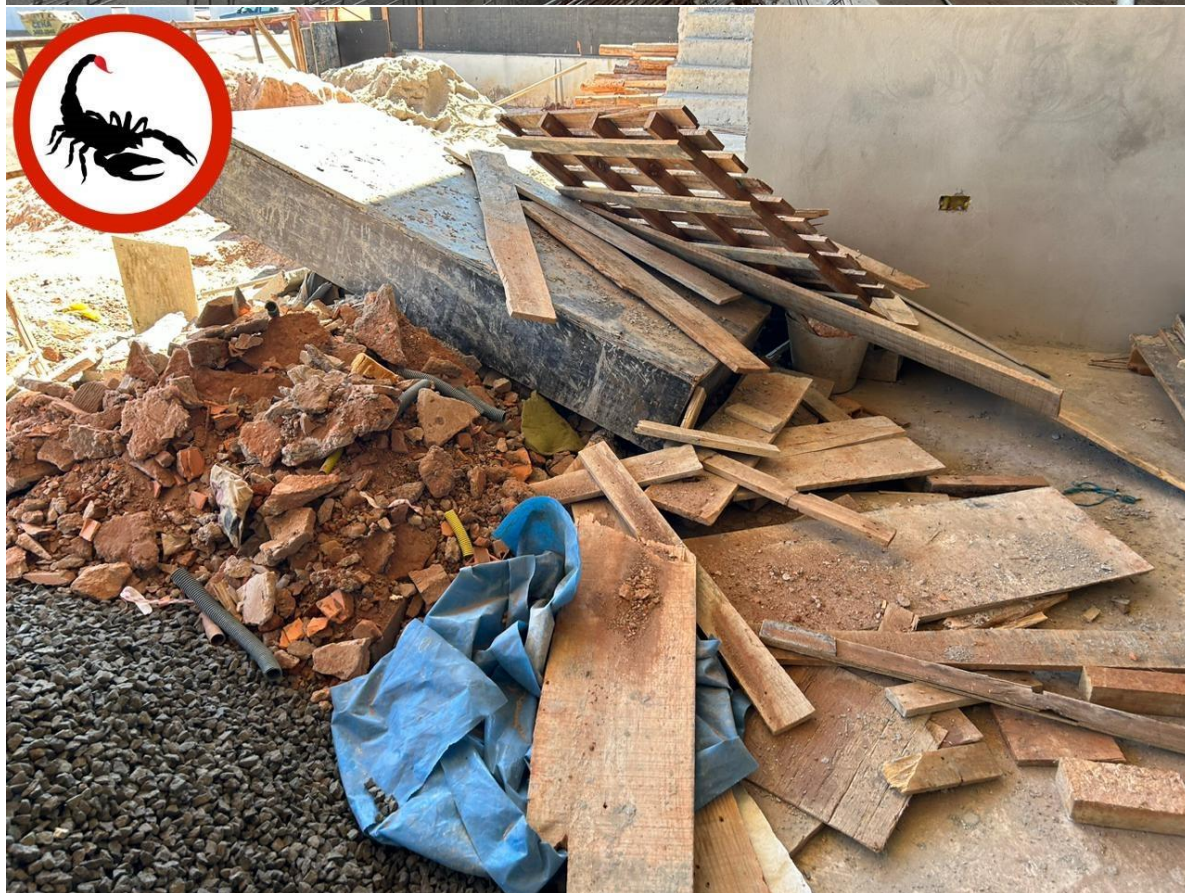
1 – Como orientado anteriormente, favor providenciar a regularização do muro de divisa lateral que se encontra com aproximadamente 2,80m de altura, excedendo o limite de 2,50m de altura estipulado no regulamento de obras, abaixo segue trecho previsto.

2 – Atenção ao entulho presente na obra, favor providenciar a remoção visando evitar um local de proliferação de animais peçonhentos.

**Observação:** Visita realizada em 02/07/24, prazo para adequação de **48h** a partir do recebimento desta orientação. Caso a situação relatada acima esteja regularizada, favor desconsiderar a orientação e seguir o andamento da obra.
