ORIENTAÇÃO DE OBRA: Quadra E – Lote 03

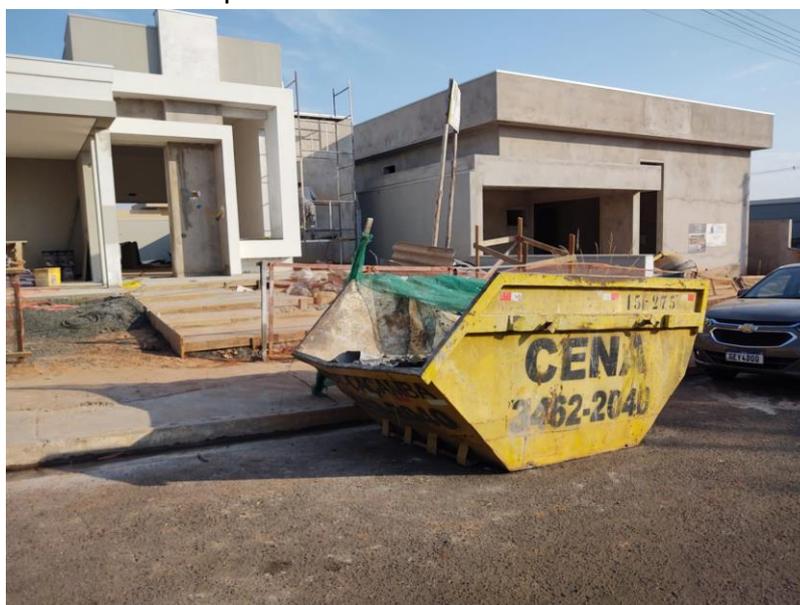
Identificamos conforme fotografia abaixo, a seguinte irregularidade em desacordo com as especificações estatutárias a saber:

1 – Atenção a caçamba que ficou aberta após o expediente, favor orientar aos prestadores de serviço a sempre manterem a caçamba devidamente fechada, com tela sem rasgos ou mal colocadas, afim de evitar que os resíduos levem se espalharem pela rua e em residências.

Segue a foto em anexo do problema relatado.

19.2 Ao final do expediente diário, as caçambas devem ser cobertas com tela ou lona, para maior segurança e evitando espalhamento de material pelo vento (Anexo IX). A forma de fixação da cobertura deve considerar aspectos de segurança (não deixar madeiras e vergalhões além dos limites da caçamba de forma a oferecer risco aos pedestres e ciclistas). No transporte pelas ruas as caçambas deverão ter sua capacidade respeitada e cobertas com lona.”

Observação: Visita realizada em 27/06/24, prazo para adequação de **48h** a partir do recebimento desta orientação. Caso a situação relatada acima esteja regularizada, favor desconsiderar a orientação e seguir o andamento da obra.
