### ORIENTAÇÃO DE OBRA: Quadra I – Lote 07

**Alerta: Quinta orientação sobre tela de proteção fora do padrão, favor providenciar a adequação.**

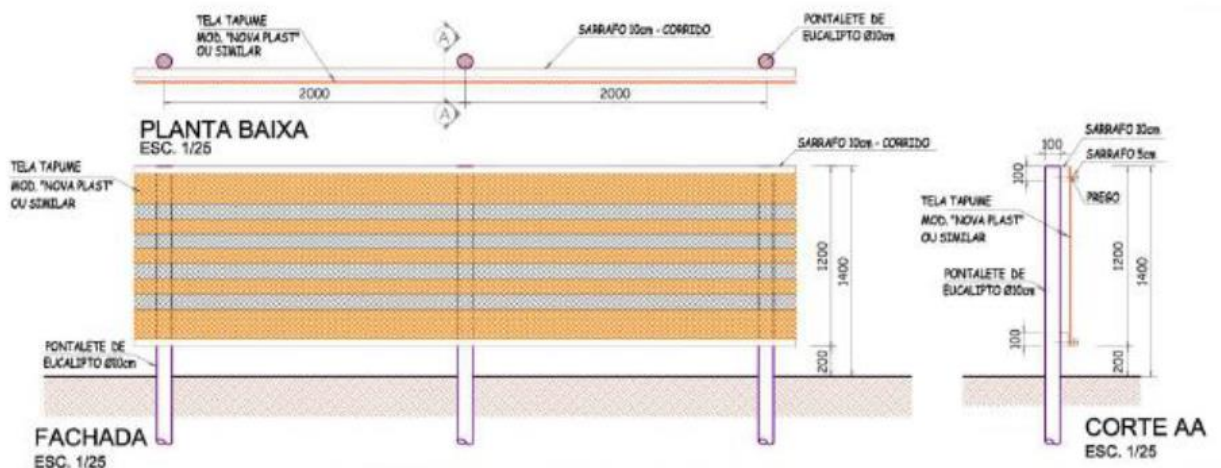
Identificamos conforme fotografia abaixo, a seguinte irregularidade em desacordo com as especificações estatutárias a saber:

1 – Providenciar a regularização da tela de proteção com a tela especificada pela norma do condomínio e a colocação de ripas de madeira em parte superior e inferior da tela. Abaixo segue modelo a ser seguido.
