JARDIM PORTAL DA COLINA

ORIENTAÇÃO DE OBRA: QUADRA 03 - LOTE 09/10

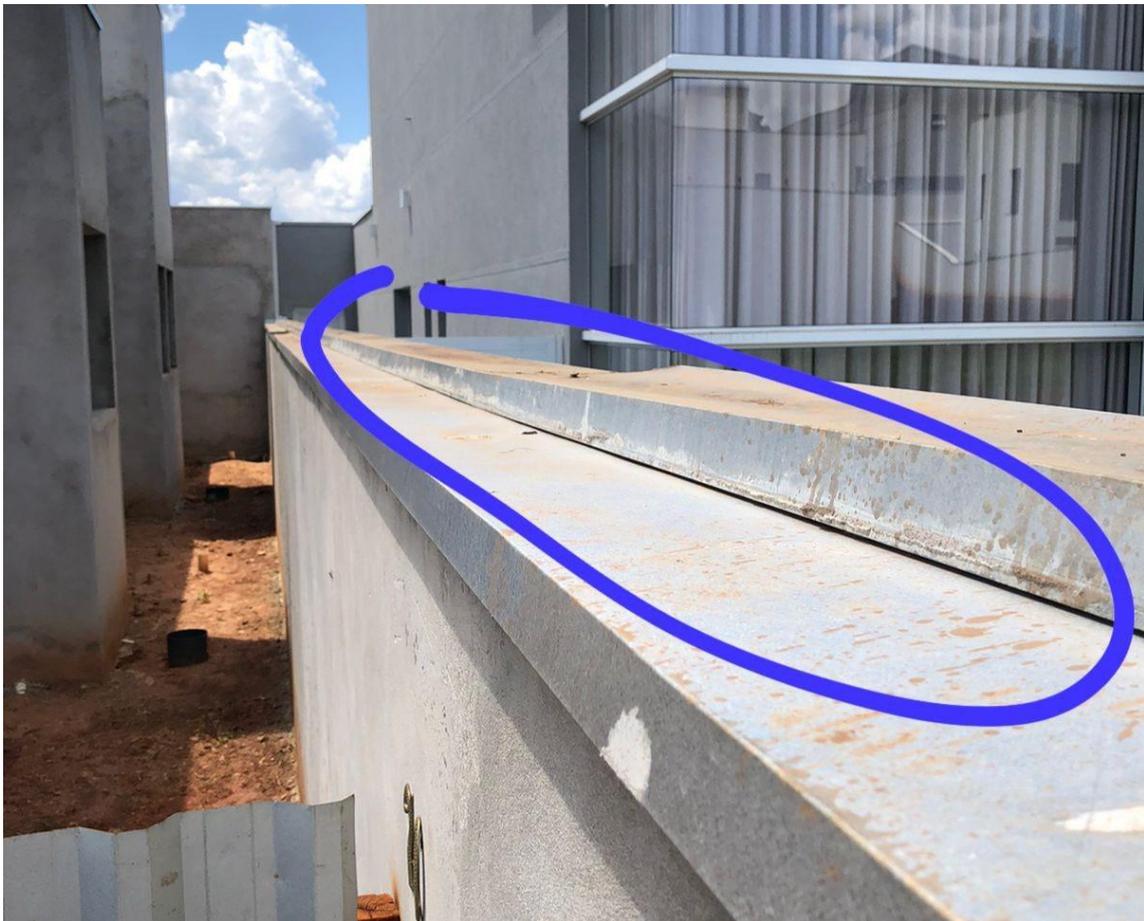
1 – Devido ao serviço de instalação de rufo e pingadeiras mal executada entre o muro de divisa da obra e o muro da residenciais vizinha, acabou por causar infiltração no muro vizinho causando danos a pintura do muro vizinho, favor providenciar a adequação dentro do prazo estipulado, afim de evitar que o problema se estenda.

Com isso, é a presente para **ORIENTAR** V. Sa. Associado e Proprietário do lote acima em referência para, no prazo de 14 dias a contar do recebimento desta orientação providenciar o reparo necessário e adequação. Segue as fotos em anexo do problema relatado.
