ORIENTAÇÃO DE OBRA: QUADRA 02 – LOTE 07/08

Alerta: Terceira orientação sobre a altura do muro excedendo o limite altura, favor providenciar a regularização urgente.

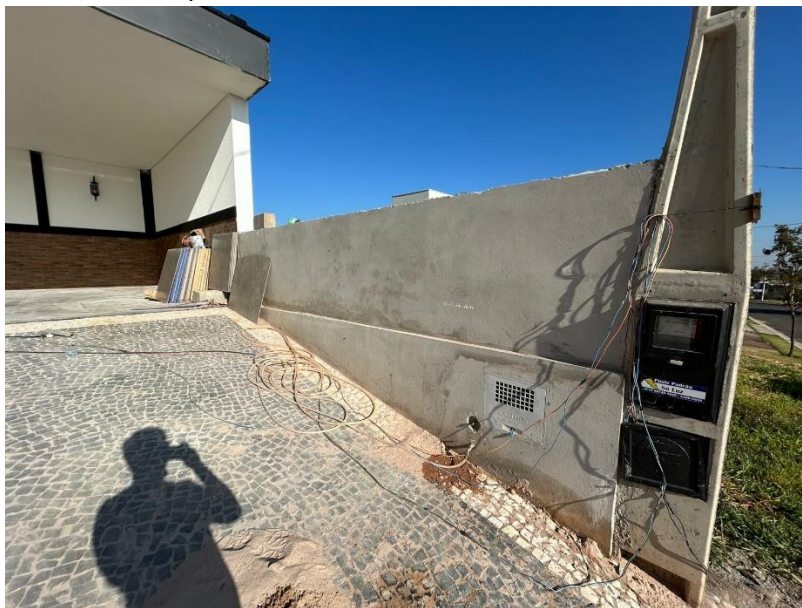
1 – Devido a rampa estar finalizada, já é possível realizar a medição exata, o muro ainda está excedendo o limite de altura de 01 metro, previsto nas normas do condomínio, favor providenciar a regularização.

Segue a foto em anexo do problema relatado.

3.14.1 Os muros divisórios de alvenaria na parte frontal, deverão ter altura máxima de 1,00 (um) metro a partir do recuo frontal “

Observação: Visita realizada em 22/05/24, prazo para adequação de **48h a partir do recebimento desta orientação.** Caso a situação relatada acima estiver regularizada, favor desconsiderar a orientação e seguir o andamento da obra.
